BELZONA REPARA FLANGE E OFERECE PROTEÇÃO CONTRA CORROSÃO

ID: 5853

Inscrição: *Válvulas, Tubos e Conexões*

Localização do cliente: *Petroquímica, Brasil*

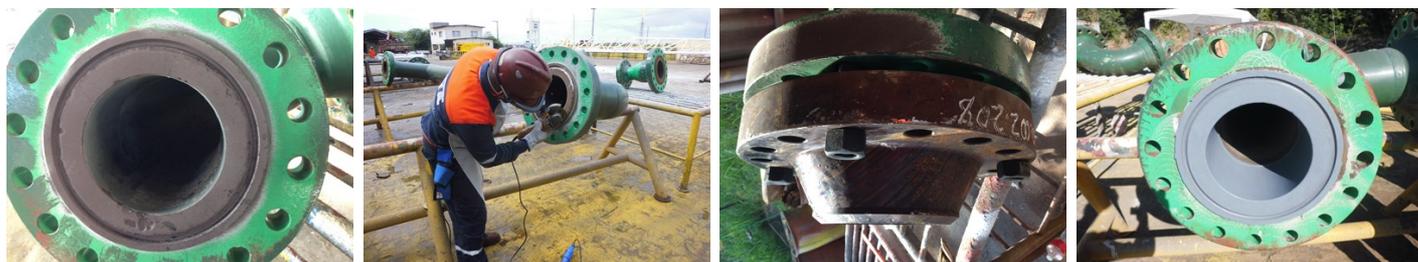
Na estação de bombeamento de água produzida, com alto teor de sal e H₂S, os flanges após desgaste por corrosão química apresentavam vazamento e perda de substrato.

Groove de Flanges RTJ danificado dando passagem de água produzida a 50 graus Celsius e 90 Kgf/cm².

Após hidro jateamento com Ultra Alta Pressão para descontaminação, foi realizada a medida de salinidade e jateamento abrasivo conforme padrão Sa 2 1/2. A aplicação seguiu conforme o procedimento descrito nos Folhetos VPF-9 e VPF-13 do Sistema Belzona Know-How.

O flange foi submetido a uma pressão de 150 Kgf/cm² e aprovado para aplicação em todos os flanges da estação. Não sendo necessária a troca dos flanges por novos e eliminou os vazamentos, contribuindo por uma melhor eficiência no campo e preservação ao meio ambiente.
