# VEDAÇÃO EM LINHA DE EFLUENTES COM TECNOLOGIA BELZONA

ID: 5857

Localização do cliente: Empresa de Tratamento de Água, BA, Brasil

Inscrição: Válvulas, Tubos e Conexões

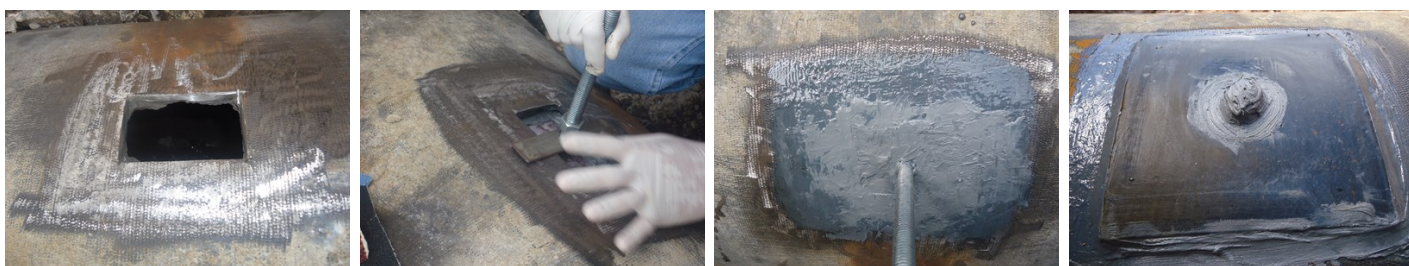
## Descrições da fotografia

A linha de ferro fundido apresentou cisalhamento por grafitação, fazendo-se necessário a coleta de material para análise. Para isso, foi realizada uma abertura para inserir o cupom de análise e posteriormente precisaria vedar esta área.

- \* 1. Corte do cupom ,
- \* 2. Fixa&ccedil;&atilde;o do dispositivo com Belzona 1212 ,
- \* 3. Preenchimento e revestimento com Belzona 4311 ,
- \* 4. Finaliza&ccedil;&atilde;o do servi&ccedil;o com Belzona 1111 ,

Com a necessidade de retirada de um cupom para análise metalográfica em linha de ferro fundido, se fez necessário uma solução prática e eficaz com a Tecnologia Belzona. O procedimento foi realizado conforme os Folhetos VPF-8 e VPF -11 do Sistema Belzona Know-How.

Como o ferro fundido é de difícil soldagem em campo, a solução mas eficaz com rápido retorno à operação com a Tecnologia Belzona, viabilizou o processo de análise.
