RECUPERAÇÃO E REVESTIMENTO DE HÉLICE DE NAVIO COM BELZONA

ID: 5860

Localização do cliente: *Companhia Naval, BA, Brasil*
Data de aplicação: *Junho, 2015*

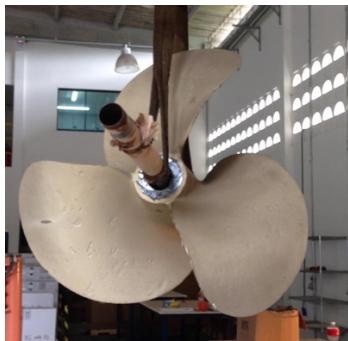
Presença de alvéolos em consequência de cavitação.

- * 1. Rotor em material de Bronze Naval ,
- * 2. Nivelamento dos alvéolos com Belzona ,
- * 3 - Aplicação de Belzona 1321 ,
- * 4 - Serviço concluío ,

Hélice do Navio Guaratuba com alvéolos, causados pela água salgada.

Foi realizado a preparação de superfície e descontaminação do sal residual. Em seguida, o nivelamento dos alvéolos foi realizado com Belzona 1311 e posteriormente revestido com Belzona 1321 com base nos procedimentos CEP-3 e CEP-5 do Sistema Belzona Know-How.
