# BELZONA PROTEGE CICLONE CONTRA ATAQUE QUÍMICO E ABRASIVO

**Indústria:** *Papel de celulose*  
**Inscrição:** *Maquinaria de Manuseio de Sólidos*  
**Substrato:** *Aço Inox*  
**Produtos:** *\* Belzona 1812 (Ceramic Carbide FP) ,*  
*\* Belzona 1391 (Ceramic HT) ,*  
*\* Belzona 5811 (Immersion Grade) ,*

**Localização do cliente:** *Papeleira, Camaçari, BA, Brasil*  
**Data de aplicação:** *Dezembro, 2013*

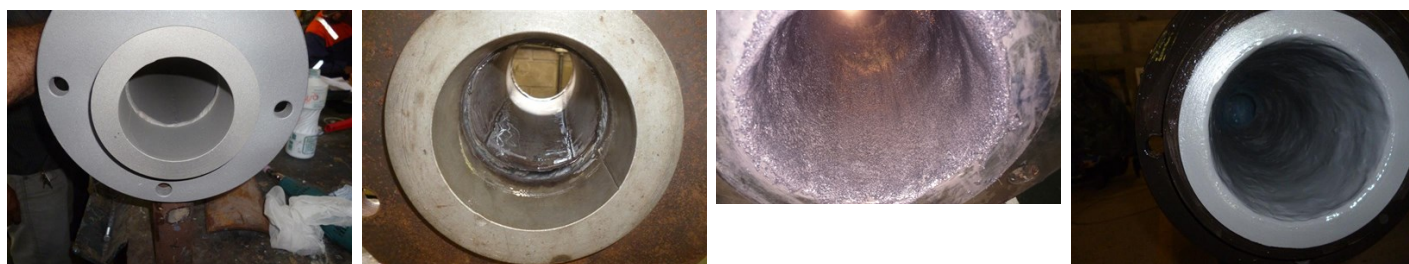
*Ciclone apresentando desgaste chegando a furar, causando perda de produção. Necessidade de proteção contra ataque químico e abrasivo.*

- \* 1. Vista do ciclone cônico;
- \* 2. Preparação da superfície;
- \* 3. Recuperação com Belzona 1812;
- \* 4. Revestimento externo com Belzona 5811 e interno com Belzona 1391;

Realizou-se a preparação da superfície conforme padrão SSPC SP2/SP3, equivalente ao padrão St2/St3, com ferramenta mecânica/manual (retífica). Após limpeza da superfície, aplicou-se Belzona 1812 para recuperar as áreas desgastadas com base no Folheto SHM-11 do Sistema Belzona Know-How. E em seguida, foi feito o revestimento com Belzona 1391 em uma única camada. Por fim, foi realizada pós-cura a 80°C e externamente foi aplicado Belzona 5811.
