# BELZONA PROTEGE ROTOR DE SOPRADOR CONTRA EROSÃO/CORROSÃO

**Indústria:** Mineração e pedreiras  
**Inscrição:** Bombas centrífugas  
**Substrato:** Aço Carbono  
**Produtos:** \* Belzona 1812 (Ceramic Carbide FP) ,  
\* Belzona 1321 (Ceramic S-Metal) ,

**Localização do cliente:** Mina de Potássio, SE, Brasil  
**Data de aplicação:** Outubro, 2012

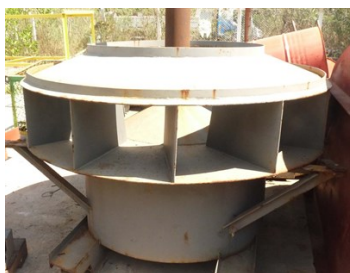
Desgaste por erosão/corrosão em função do potássio.

- \* 1. Rotor novo ,
- \* 2. Suavizando as soldas com Belzona 1812 ,
- \* 3. Revestimento da primeira demão de Belzona 1321 ,
- \* 4. Serviço concluído ,

Foi feita a preparação de superfície padrão Sa 2 1/2, a metal quase branco em rotor novo. Em seguida, os cordões de solda foram suavizados com Belzona 1812 e o rotor inteiro revestido com Belzona 1321. O serviço foi realizado com base no Folheto CEP-1 do Sistema Belzona Know-How.
