# BELZONA OFERECE IMPERMEABILIZAÇÃO EM TETO DE SILO

ID: 5868

Localização do cliente: Cervejaria, SE, Brasil

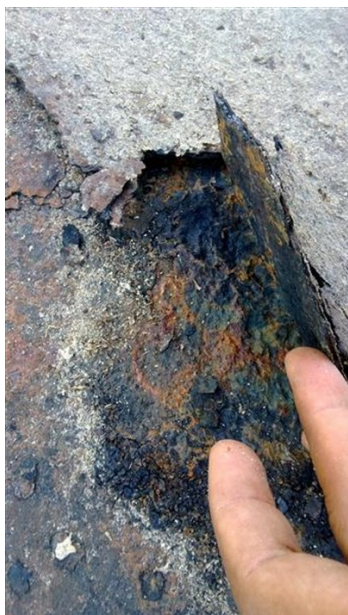
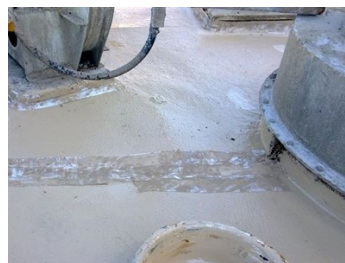
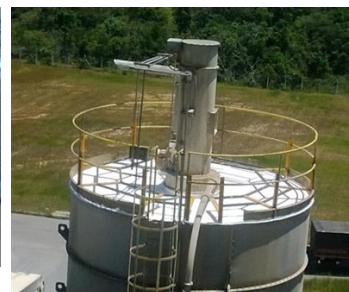
- \* 1. Teto do silo danificado ,
- \* 2. Degradação do teto ,
- \* 3. Aplicação de Belzona 5831 ,
- \* 4. Situação após 1 ano ,

Corrosão e furos no teto do silo de bagaço de cevada, impossibilitando a utilização. O silo estava segregado em função deste problema.

Em função da deterioração do substrato do teto do silo, a preparação de superfície foi realizada de acordo com o padrão St3/St2. Em seguida, os furos foram fechados com Belzona 1121 e Belzona 9341, revestidos com Belzona 5831 e por último, a superfície foi impermeabilizada com Belzona 3111. A aplicação foi realizada com base no Folheto TCC-4 do Sistema Belzona Know-How.
