# BELZONA PROTEGE BOMBA BIPARTIDA CONTRA CAVITAÇÃO E EROSÃO

ID: 5869

**Localização do cliente:** Petroquímica, Candeias, Brasil

**Data de aplicação:** Julho, 2013

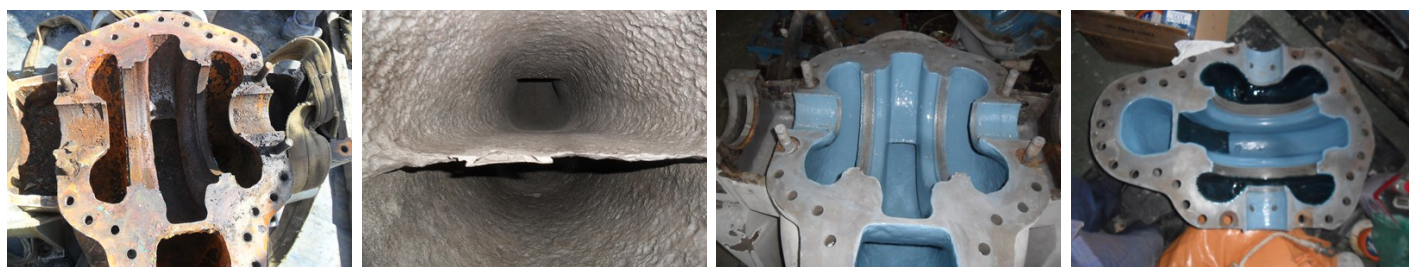
## Descrições da fotografia

Bomba de água sob efeitos de cavitação e erosão.

- \* 1. Voluta antes do serviço ,
- \* 2. Após jato abrasivo ,
- \* 3. Revestimento com Belzona 1341 ,
- \* 4 . Serviço concluído com Belzona 2141 ,

Foi realizada a preparação de superfície conforme padrão Sa2 1/2. Os alvéolos foram preenchidos com Belzona 1121 e em seguida, foi realizado o revestimento em duas camadas com Belzona 1341. Nas regiões afetadas pelos efeitos da cavitação, foi aplicado Belzona 2141/2941 de acordo com os Folhetos CEP-3 e CEP-5 do Sistema Belzona Know-How.
