# NIVELAMENTO DO COSTADO DE HIDROLIZADOR COM TECNOLOGIA BELZONA

ID: 5875

Localização do cliente: Indústria Química, BA, Brasil  
Data de aplicação: Maio, 2012

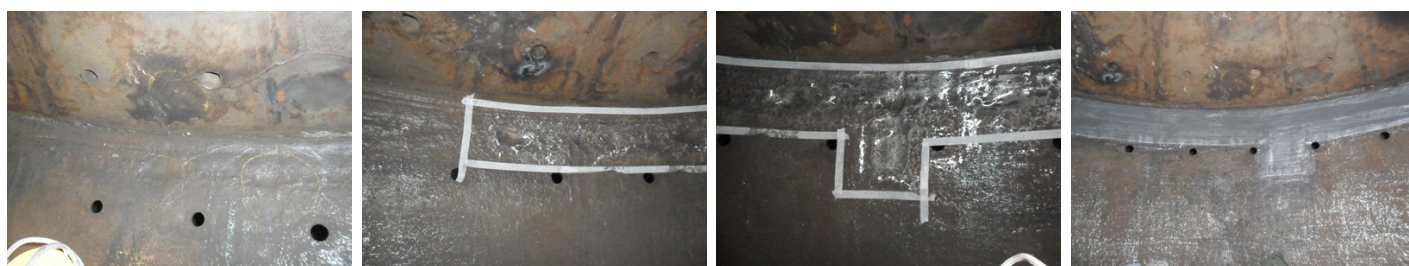
Perda de substrato por corrosão química embaixo do revestimento refratário, havendo a necessidade de nivelamento como base para aplicação do revestimento final.

- \* 1. Alvéolos no costado do hidrolizador ,
- \* 2. Preparação de superfície ,
- \* 3. Nivelamento ,
- \* 4. Área com recomposição aguardando o revestimento padrão ,

Foi definida a área com perda de substrato e realizada a preparação da superfície de acordo com padrão St3/St2. Em seguida, o preenchimento com Belzona 1111 conforme procedimento do Folheto TCC-4 do Sistema Belzona Know-How.
