# BELZONA RECUPERA VOLUTA DE LODO

ID: 5878

Indústria: Água / Águas Residuais  
Inscrição: Bombas centrífugas  
Substrato: Aço Carbono  
Produtos: \* Belzona 1311 (Ceramic R-Metal) ,  
\* Belzona 1321 (Ceramic S-Metal) ,  
\* Belzona 9341 (Reinforcement Sheet) ,  
\* Belzona 9411 (Release Agent) ,

Localização do cliente: Tratamento de Efluentes, BA, Brasil  
Data de aplicação: Outubro, 2012

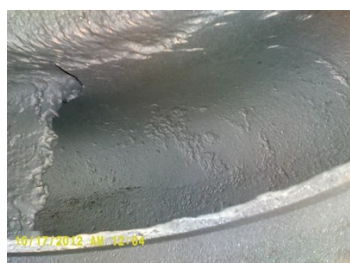
Bomba de lodo com desgaste gerado por corrosão microbiológica e erosão severa, necessitando de uma recuperação que possibilitasse o retorno para operação.

- \* 1. Desgaste da voluta ,
- \* 2. Desgaste do espelho ,
- \* 3. Recuperação do espelho ,
- \* 4. Recuperação da voluta ,

Foi realizada a preparação de superfície conforme NACE 2 padrão Sa 2 1/2. Em seguida, a reconstituição da perda do substrato foi realizada com Belzona 1311 e Belzona 9341 revestindo com Belzona 1321. No espelho foi utilizado o método de moldagem com a Belzona 1311 preenchendo os alvéolos e moldagem final com Belzona 1321/9411 de acordo com os Folhetos CEP-3 e CEP-5 do Sistema Belzona Know-How.
