RADIADOR DE TRANSFORMADOR SELADO E PROTEGIDO COM BELZONA

ID: 5880

Localização do cliente: Siderurgia, Salvador, BA
Data de aplicação: Agosto, 2014

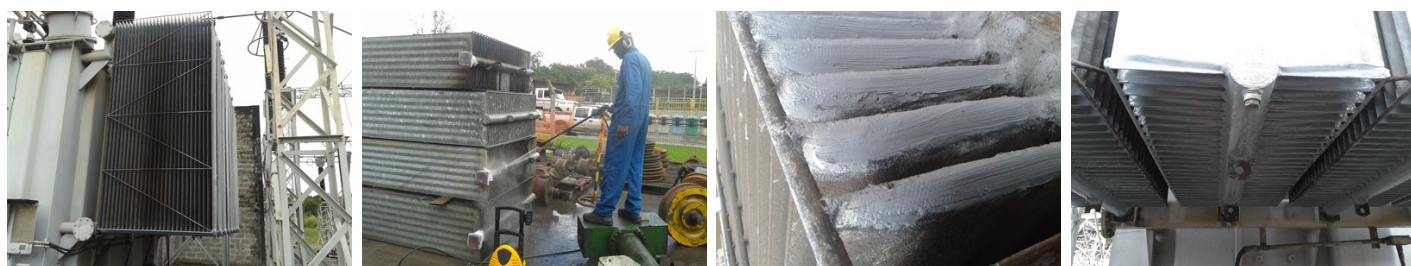
Descrições da fotografia

Corrosão gerada pelo ambiente, fazendo com que houvesse perda de espessura e vazamento de óleo.

- * 1. Radiador do transformador ,
- * 2. Descontaminação da superfície ,
- * 3. Aplicação de Belzona 1161 com Belzona 9341 ,
- * 4. Serviço concluído com Belzona 5831 ,

Parte inferior de radiador de transformador.

Foi realizada descontaminação com hidrojato e em seguida, foi realizada a preparação de superfície padrão St3/St2. Na geratriz inferior das aletas foi feito um reforço com Belzona 9341 e Belzona 1161. Por uma questão de abrangência, foi revestido com Belzona 5831 em uma largura total de 100 mm. O procedimento foi realizado conforme o Folheto TCC-1 do Sistema Belzona Know-How.
