BELZONA ELIMINA VAZAMENTO EM TRANSFORMADOR

ID: 5884

Localização do cliente: Emissora de TV, Salvador, BA
Data de aplicação: Janeiro, 2012

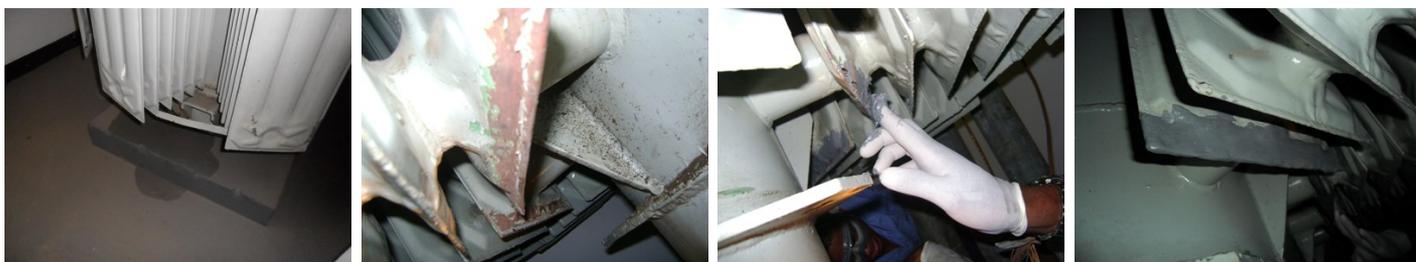
Descrições da fotografia

Vazamento de óleo numa das aletas do radiador de um transformador de 500 KV,

- * 1. Radiador do transformador ,
- * 2. Preparação de superfície ,
- * 3. Aplicação de Belzona 1161 ,
- * 4. Serviço concluído ,

Aleta de radiador de transformador de 500 KV.

O serviço foi realizado com o sistema desligado, com preparação de superfície St3/St2. O reparo foi realizado com Belzona 1161 e tela de reforço. A aplicação foi realizada com base no sistema do Folheto Know-How TCC-1.

A tecnologia Belzona Surface Tolerant permitiu que o reparo fosse feito a frio em uma parada programada de 8 horas, sem intervir na programação.
