# RECUPERAÇÃO DE BOMBAS COM REVESTIMENTOS BELZONA

Indústria: *Comida e bebida*  
Inscrição: *Bombas centrífugas*  
Substrato: *Ferro Fundido*  
Produtos: *\* Belzona 1111 (Super Metal) ,*  
*\* Belzona 1391 (Ceramic HT) ,*  
*\* Belzona 9411 (Release Agent) ,*

Localização do cliente: *Cervejaria, Alagoinhas, BA*  
Data de aplicação: *Outubro, 2013*

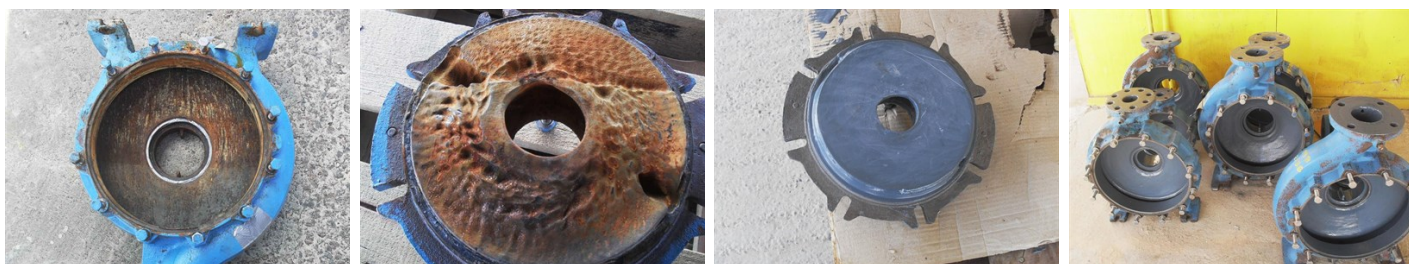
## Descrições da fotografia

*Desgastes gerados por corrosão.*

1. Carcaça com corrosão ,
  2. Bomba severamente danificada ,
  3. Carcaça protegida ,
  4. Impelidores e carcaças protegidas com Belzona ,
- Impelidores e carcaças protegidas com Belzona ,

Bombas centrífugas de processo em contato com água quente, temperatura de 90 graus centígrados.

O preparo da superfície foi realizado de acordo com Nace 2, padrão Sa 2 1/2. O preenchimento dos alvéolos foi realizado com Belzona 1111 e o revestimento com Belzona 1391. O revestimento foi realizado de acordo com os folhetos CEP-3 e CEP-5 do Sistema Belzona Know-How.

Foram reparadas e protegidas 19 bombas em 3 dias.
