# Revestimento de Isolador Elétrico

ID: 5888

Caixa de proteção dos contatos do disjuntor de 4400 W.

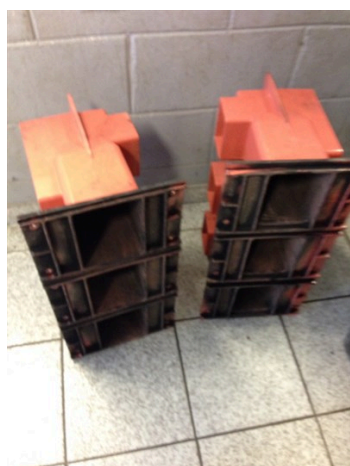
*Após curto circuito, houve perda de material e a necessidade de aumentar a rigidez dielétrica do involucro, para manter um isolamento elétrico seguro.*

- \* 1 - Caixa pôcurto circuito ,
- \* 2 - Jato abrasivo ,
- \* 3 - Segunda camada de Belzona 5811 ,
- \* 4 - Servi&cedil;o conclu&iacute;do ,

Foi realizado um jato abrasivo para retirada das partes queimadas pelo curto circuito, em seguida feito o revestimento com Belzona 5811, produto com excelente rigidez dielétrica, na ordem de 8.400 V/mm.
