BELZONA PROTEGE LINHA DE HIDROGÊNIO

ID: 5891

Localização do cliente: *Petroquímica, Camaçari, BA*

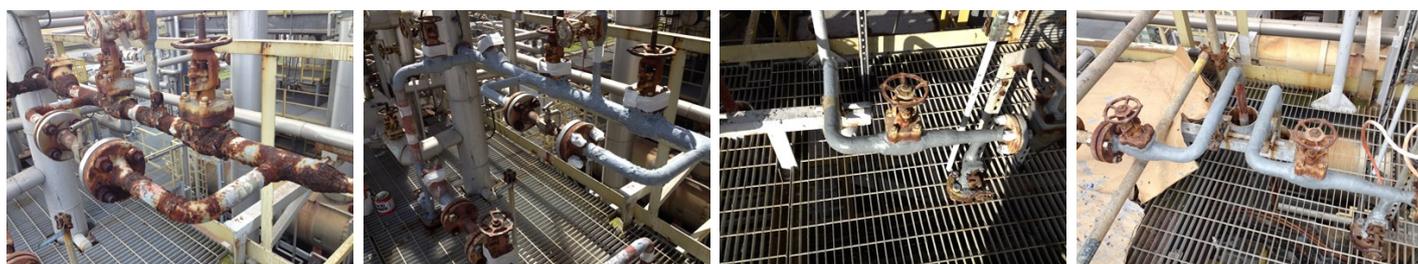
Descrições da fotografia

Corrosão sob isolamento (CUI) em 23 metros lineares de linha de 2".

- * 1 - Trecho com corrosão ,
- * 2 - Aplicação de Belzona 5831 ,
- * 3 - Aplicação de Belzona 1111 com Belzona 9341 ,
- * 4 - Serviço concluído ,

Linha de alimentação de hidrogênio de reator com 20 Kgf/cm² de pressão em operação. Uma preparação de superfície ideal não era possível.

O grau de corrosão estava bastante avançado. Foi realizada uma limpeza leve e aplicado Belzona 5831 em toda a extensão da linha afetada. Em seguida, foi feita uma proteção com Belzona 1111 e Belzona 9341. O procedimento foi realizado conforme o Folheto VPF-11 do Sistema Belzona Know-How.

A tecnologia Belzona 5831 Surface Tolerant proporcionou uma prevenção até a próxima parada com o sistema em operação. A próxima parada está prevista para 2016.
