# BELZONA ELIMINA VAZAMENTO EM TANQUE DE ÁGUA DESMINERALIZADA

**Indústria:** *Papel de celulose*  
**Inscrição:** *Válvulas, Tubos e Conexões*  
**Substrato:** *Aço Carbono*  
**Produtos:** *\* Belzona 1221 (Super E-Metal) ,*  
*\* Belzona 1111 (Super Metal) ,*

**Localização do cliente:** *Papeleira, Camaçari, Bahia*  
**Data de aplicação:** *Fevereiro 2015*

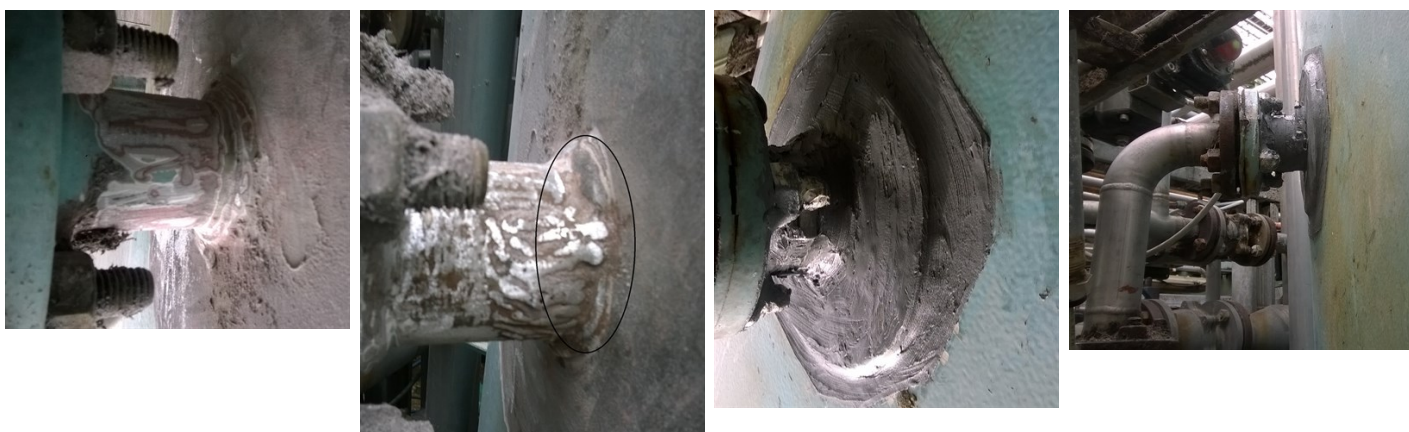
*Porosidade no cordão de solda, apresentando vazamento.*

- \* 1 - Tomada sa&iacute;da vertical ,
- \* 2 - Prepara&ccedil;&atilde;o de superf&iacute;cie ,
- \* 3 - Fixa&ccedil;&atilde;o da chapa com Belzona 1221/Aplica&ccedil;&atilde;o Seca ,
- \* 4 - Finaliza&ccedil;&atilde;o com Belzona 1111 ,

Foi realizada a preparação de superfície padrão St3/St2, fixada a calha bi-partida com Belzona 1221 e reforçado com Belzona 1111. Procedimento foi realizado conforme o Folheto VPF-11 do Sistema Belzona Know-How.
