# BELZONA RECUPERA EIXO DO FILTRO DE SECAGEM

ID: 5901

Indústria: *Papel de celulose*  
Inscrição: *Transmissão de Energia Mecânica*  
Substrato: *Aço Carbono*  
Produtos: *\* Belzona 1311 (Ceramic R-Metal) ,*  
*\* Belzona 9411 (Release Agent) ,*

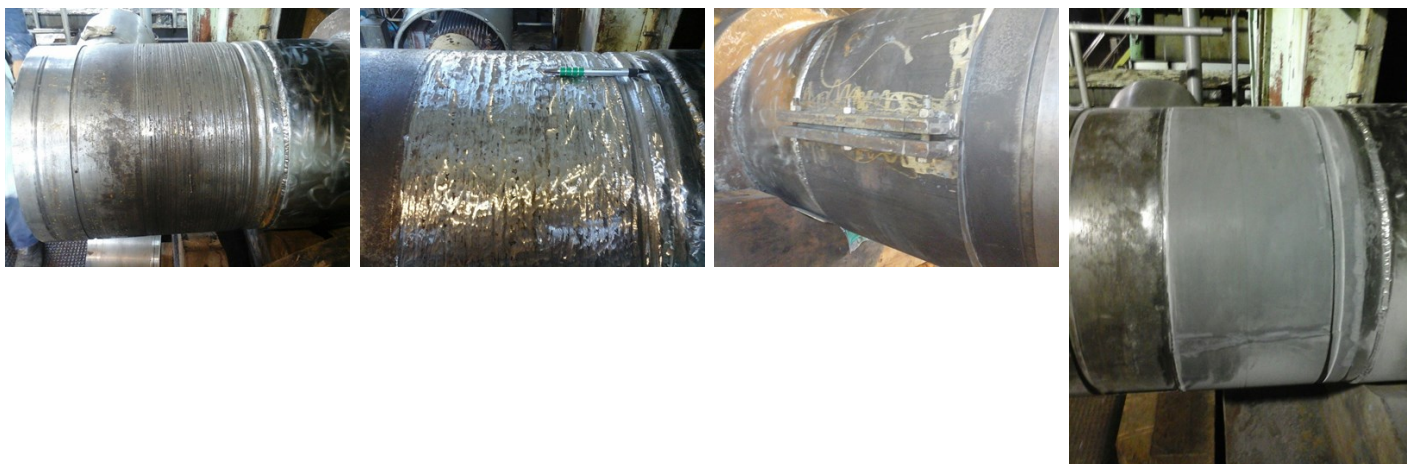
*Desgaste com perda de espessura na região da refrigeração.*

- \* 1 - Eixo desgastado ,
- \* 2 - Preparação de superfície ,
- \* 3 - Moldagem ,
- \* 4 - Serviço realizado. ,

Em função do comprimento do eixo o serviço foi realizado in loco, com preparação de superfície realizada com lixadeira e o molde confeccionado com relevo. Foi aplicado Belzona 9411 no molde e a recuperação realizada com Belzona 1311. O procedimento foi realizado de acordo com o Folheto MPT-1 do Sistema Belzona Know-How.
