フランジとボルト部分の防食システム

ID: 5944

顧客の場所: 台湾の製鉄所
出願日: 2014年8月

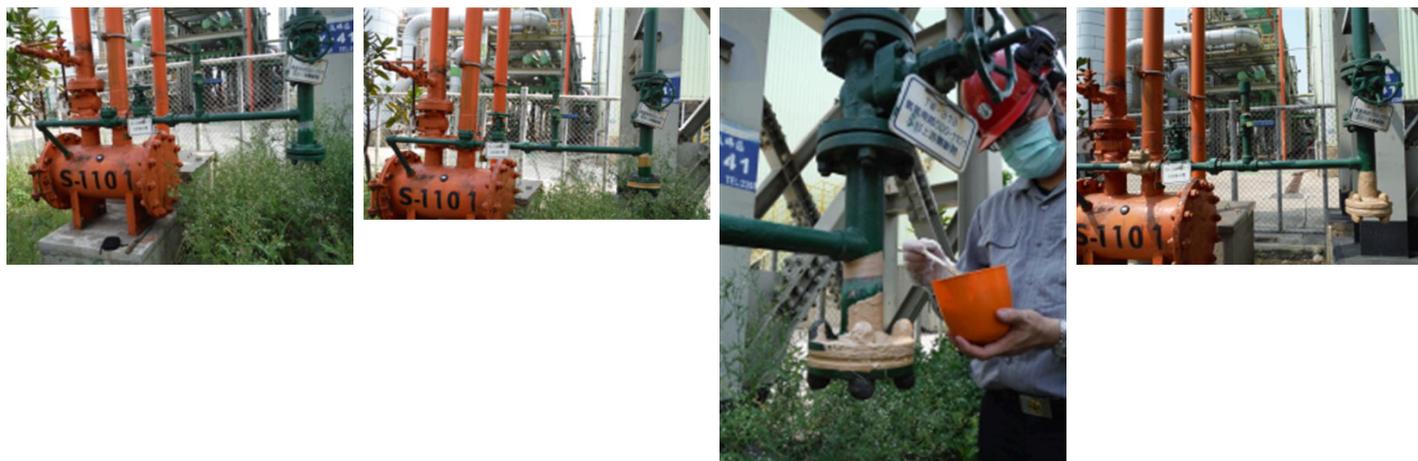
写真の説明

沿岸部の多湿な環境から、フランジとそのボルト部分に腐食が見られました。

- * 1. 消火設備の概観 ,
- * 2. 下地処理の後、防錆剤となるBelzona 8411を塗布 ,
- * 3. Belzona 3411の塗布 ,
- * 4. 施工完了後 ,

施工手引書GSS-11 に基づいた施工が行われました。

溜まり水による腐食によって、遮断弁のフランジは頻繁な交換を余儀なくされていました。Belzona 3411システムを施したことにより、この消火設備は腐食と環境劣化の被害から保護されることとなり、より長期の耐用が可能となりました。
