海上プラットフォームのフランジ保護

ID: 5945

海上プラットフォームのフランジ

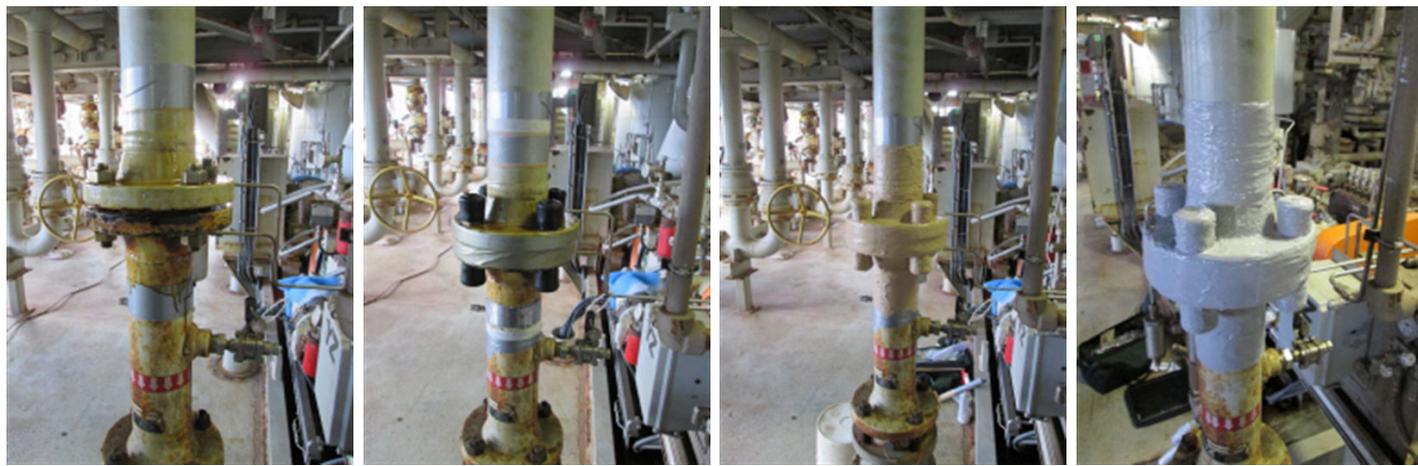
写真の説明

フランジとボルト周囲に腐食とそれに伴う深刻な損傷が見られました。顧客はこの問題に対する実用的かつ効果的なソリューションを模索しており、ベルゾナを含む複数のサプライヤーが検討されました。施工は現場で完了し、その6か月後に検査を受けました。

- * 1. 下地処理の後、Belzona 8411を塗布、
- * 2. ボルトにキャップをはめ、外周部にブリッジングテープを貼って、塗布準備完了、
- * 3. Belzona 3411の1層目を塗布、
- * 4. Belzona 3411の2層目を塗布して完成、

施工手引書GSS-11 に基づいた施工が行われました。

まるで油漏れのように防錆剤がにじみ出てくる他社製品が不評であったことから、最終的にベルゾナが選ばれることになりました。施工から6か月後、試しにBelzona 3411を切り開いて中のフランジの状態を確認する検査が行われました。その結果が高評価であったことから、他の設備にも同システムを導入することが決まりました。
