Устранение протечки на маслonaполненном оборудовании

ID: 5970

Промышленн *Power*

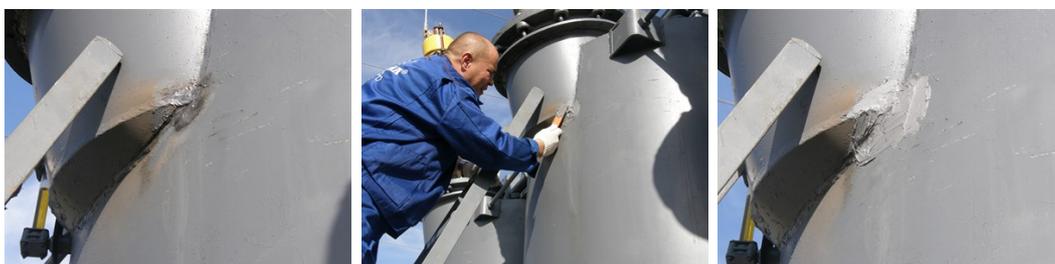
Описание фотографий

* 1. Общий вид протекающей емкости. 2. Поверхность нанесения материала. 3. Ремонт завершен. ,

В процессе эксплуатации, в результате воздействия агрессивной среды произошло сквозное корродирование стенки трансформатора. Возникла течь масла, что привело к потере трансформаторного масла, причинение вреда окружающей среды и как следствие штрафным санкциям от контролирурующих органов.

Рекомендации и методические указания BELZONA по устранению течей на маслonaполненном оборудовании.

Применение материалов и технологии Бельзона позволило избежать дорогостоящего ремонта и длительного простоя оборудования.
