# Устранение протечки на маслонаполненном оборудовании

ID: 5970

Промышленн *Power*

Заявление: *VPF-Valves, Pipes and Fittings*

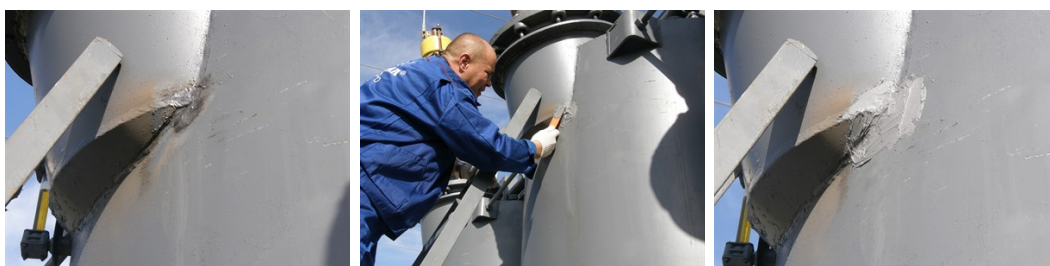
\* 1. Общий вид протекающей емкости. 2. Поверхность нанесения материала. 3. Ремонт завершен. ,

В процессе эксплуатации, в результате воздействия агрессивной среды произошло сквозное корродирование стенки трансформатора. Возникла течь масла, что привело к потере трансформаторного масла, причинение вреда окружающей среды и как следствие штрафным санкциям от контролирурующих органов.

Рекомендации и методические указания BELZONA по устранению течей на маслонаполненном оборудовании.

Применение материалов и технологии Бельзона позволило избежать дорогостоящего ремонта и длительного простоя оборудования.
