Устранение протечки крыши в офисном здании

ID: 5975

Заявление: *RPA-Roof Problem Areas*

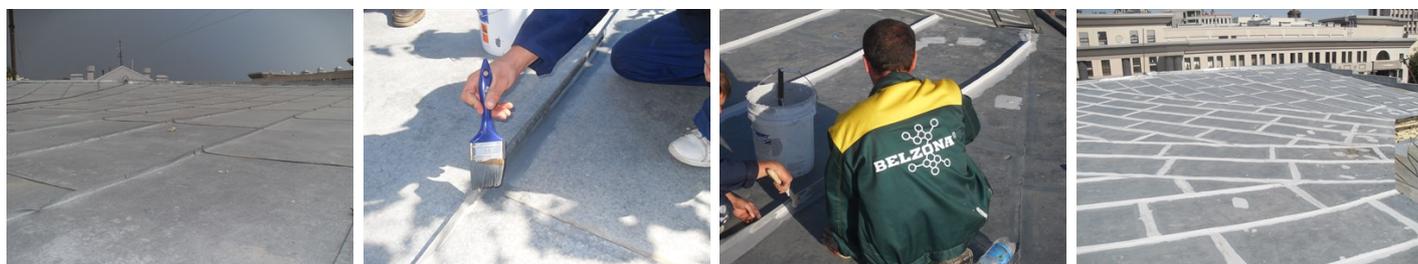
Описание фотографий

* 1.Общий вид протекающей крыши 2.Нанесение праймера 3921 3.Нанесение первого слоя мембраны 3111 4.Общий вид отремонтированной крыши. ,

В процессе длительной эксплуатации на крыше офисного здания образовалась протечка влаги.

Традиционный ремонт предполагал снятие основного материала и перекладку деревянной основы. Требовалось срочное надежное, экономичное решение.

Ремонт крыши выполнен по технологии Бельзона RPA-1
