BELZONA 2211 REPARA FENDERS

ID: 6059

Ubicación del cliente: Puerto de Montevideo, Uruguay

Fecha de aplicación: Julio 2014

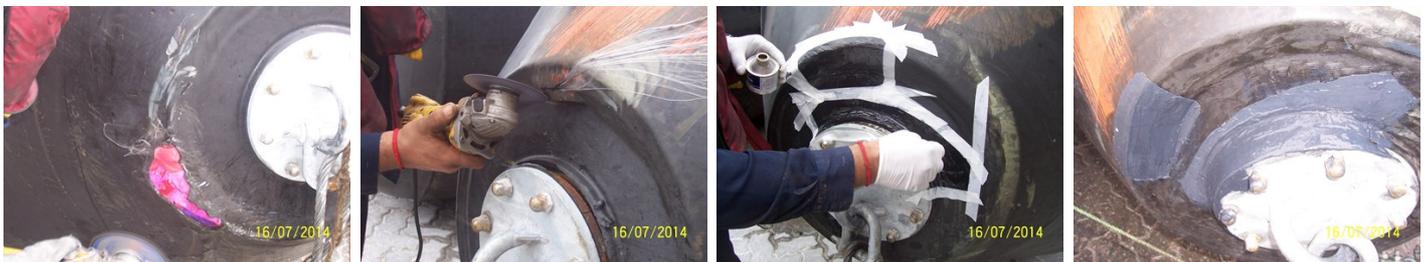
Descripciones de fotografías

Debido a los golpes que ocasiona la marea golpeando contra el muelle y la presión que ejercen los buques sobre el fenders, éste se abrió. Ésto ocasionó problemas para el cliente ya que a pocas llegaba un buque.

- * Rotura del Fenders ,
- * Preparacion de superficie ,
- * Aplicacion de Belzona 2911 ,
- * Fenders reparado ,

Fenders ubicado en muelle del Puerto de Montevideo, aplicación un situ.

Se llevo a cabo de acuerdo al folleto de sistema Belzona Know-How SOS-12.

El cliente quedo muy conforme con la reparación ya que no habia encontrado aún una solución para su problema. Luego de 15 meses de la reparación el fenders sigue con su labor en el muelle.
