BELZONA REPARA E REVESTI 3 BOMBAS DE LAMA

ID: 6176

Indústria: O fluxo de fluido
Inscrição: Bombas centrífugas
Substrato: Aço carbono
Produtos: * Belzona 1311 (Ceramic R-Metal) ,
* Belzona 1321 (Ceramic S-Metal) ,
* Belzona 1812 (Ceramic Carbide FP) ,

Localização do cliente: Empreiteira, BA, Brasil

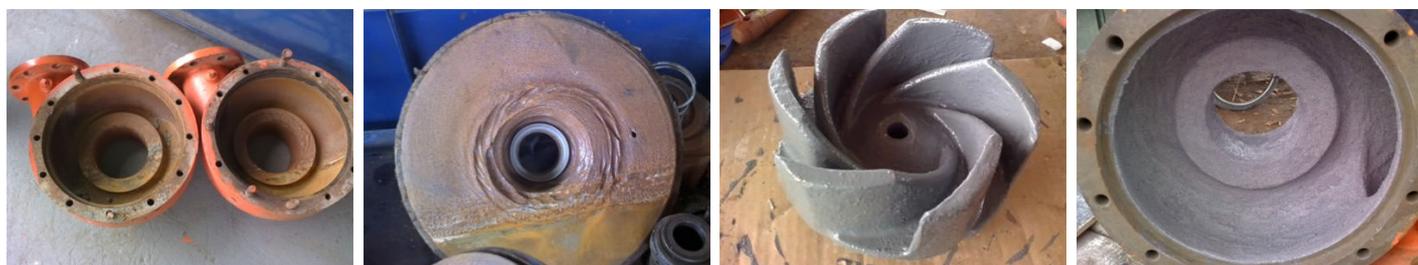
Descrições da fotografia

As bombas apresentavam desgastes severos ocasionados por corrosão/abrasão gerada pelo fluido de processo. Era necessária uma intervenção efetiva para reparar e proteger o substrato com o intuito de prolongar a vida útil dos equipamentos.

- * Bombas antes do serviço ,
- * Tampa extremamente desgastada ,
- * Rotor recuperado com Belzona 1311 e revestido com Belzona 1321 ,
- * Em detalhe, descarga após revestimento com Belzona 1812 ,

Anterior à preparação de superfície foi realizada descontaminação para remoção completa dos resíduos presentes nas peças. A preparação de superfície foi realizada conforme padrão NACE 2 correspondente ao padrão Sa 2 ½ através de jato abrasivo seco a metal quase branco. Após limpeza, aplicou-se Belzona 1812 recuperando os desgastes presentes na voluta e na tampa dos equipamentos, que foram recuperadas através da técnica de moldagem para manter as dimensões exatas das peças. Os rotores foram recuperados com aplicação do Belzona 1311 e revestidos com utilização do Belzona 1321, produto com excelente resistência à corrosão adicionado a um agregado de carbetto de silício que lhe proporciona boa resistência a abrasão.
