REVESTIMENTO ANTIABRASIVO BELZONA EM EIXO DE VENTILADOR

ID: 6180

Localização do cliente: Fábrica de Cimento, MG, Brasil
Data de aplicação: Fevereiro, 2008

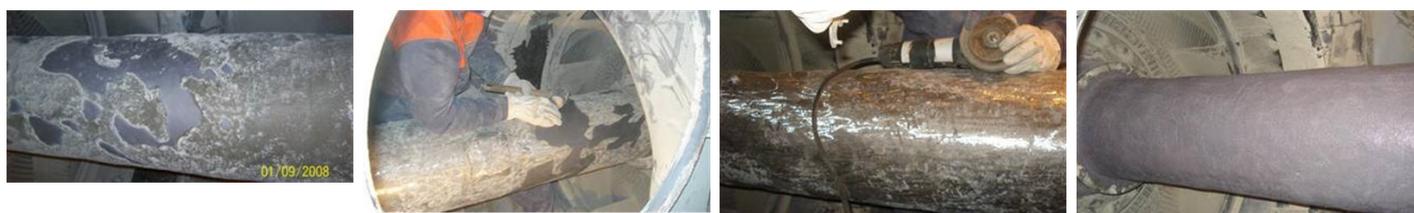
O revestimento anterior não resistiu às condições operacionais do equipamento, em contato com ar e pó de cimento a 120°C, não protegendo o substrato que já apresentava desgastes. Era necessário revestir o eixo com um produto que apresentasse excelente resistência à abrasão e corrosão, objetivando prolongar a vida útil da peça.

- * Eixo com revestimento anterior, notar desgastes. ,
- * Remoção do revestimento anterior com talhadeira. ,
- * Preparação da superfície. ,
- * Serviço concluído. ,

Desgastes na superfície do eixo do ventilador.

A superfície foi preparada conforme padrão St3, sendo o revestimento anterior retirado com talhadeira e lixadeira. Após limpeza com desengraxante, aplicou-se Belzona 1812 na espessura média de 3,0 mm, protegendo toda a superfície do eixo dos efeitos da abrasão/corrosão.

Após 3 (três) anos, não foi necessária nenhuma intervenção de manutenção nos locais de aplicação, conforme Atestado Técnico fornecido pelo próprio cliente, contatando-se assim o excelente desempenho desta solução com a utilização da tecnologia Belzona.
