FIXAÇÃO DE TELA EM DUTOS DE TURBINA COM BELZONA

ID: 6182

Localização do cliente: *Termoelétrica, RJ, Brasil*
Data de aplicação: *Maio, 2014*

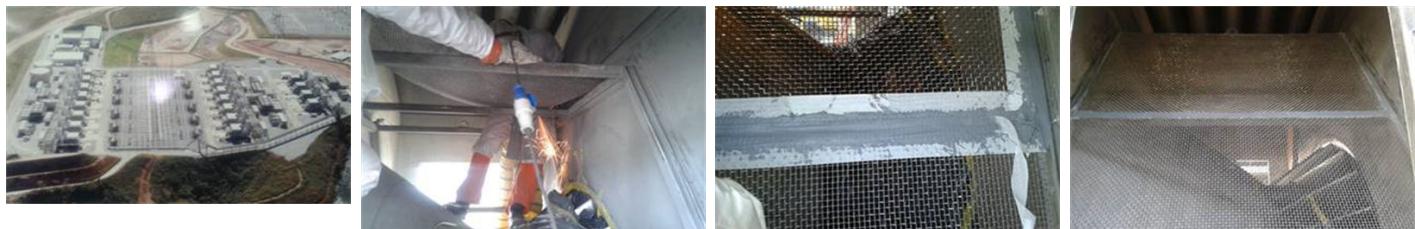
Esta turbina já se encontrava sem 03 telas, retiradas pela manutenção do cliente, em função de estarem se soltando e possibilitando cair resíduos e objetos no interior da turbina. Anteriormente algumas telas haviam sido fixadas “a frio”, mas não atendeu às expectativas do cliente, tendo em vista que a aplicação não seguiu corretamente os procedimentos e instruções necessários. O cliente necessitava realizar corretamente a fixação das telas com o procedimento correto e no menor prazo possível.

- * Visão geral da termoelétrica ,
- * Preparação da superfície com lixadeira ,
- * Aplicação de Belzona 1111 + Belzona 9341 ,
- * Serviço finalizado após aplicação de Belzona 1111 ,

As novas telas fixadas pela HITA foram conformadas para permitir o perfeito encaixe em seus respectivos alojamentos. Como havia aplicação anterior, foi necessário remoção da resina solta e mal aderida com utilização de talhadeira/martelo e lixadeira. A superfície dos alojamentos foi preparada com lixadeira e lixa manual, conforme padrão St3/St2. Após limpeza com desengraxante, efetuou-se a aplicação do produto Belzona 1111 nos alojamentos e simultaneamente montou-se as telas, salientando que a aplicação foi realizada em uma tela por vez. A aplicação foi reforçada com aplicação de Belzona 1111 e Belzona 9341 (tela de reforço) sobre as telas metálicas e alojamentos, fornecendo uma maior ancoragem à aplicação. Dimensões das telas metálicas: 872
