# Belzona protège efficacement contre les pulpes abrasives

ID: 7478

Pales d'agitateur de bacs à pulpe dans la section Chimie de la mine de phosphate

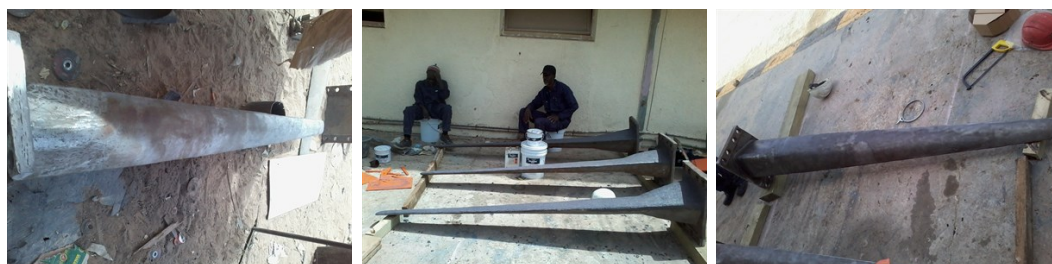
## Descriptions des photographies

Abrasion sévère des pales

- \* 1. Préparation initiale par soudure. ,
  - \* 2. Pales protégées avec Belzona 1812 ,
  - \* 3. Pales inspectées après 12 mois de fonctionnement ,
- <p class="MsoNormal"><span lang="FR"> </span> </p> ,  
 <p class="MsoNormal"><span lang="FR"> </span> </p> ,  
 \* ,

Après avoir retiré le reste du revêtement caoutchouc, les pales ont été soudées au niveau des zones endommagées fortement. La surface a ensuite été grenailée avant application du Belzona 1812 selon la procédure SHM-13.

Auparavant, la mine devait arrêter le bac tous les mois pour remplacer les pales revêtus de caoutchouc. Une fois revêtu avec Belzona 1812, les pales ont été inspectées après 12 mois et étaient en bon état; nécessitant quelques retouches sur environ 10% de la surface: En 2017. le client a demandé une prise en charge de 16 pales pour d'autres cuves de stockage.
