# Ремонт корпуса шаровых мельниц

ID: 7713

Шаровые мельницы МШЦ 3 x 6,25, используемые для измельчения бокситов.

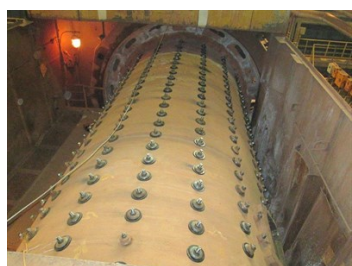
Деформация поверхности, образование трещин и коррозионное повреждение внутренней поверхности корпуса шаровых мельниц из-за попадания щелочного раствора с температурой 80 градусов под клиновую футеровку.

Шаровая мельница, вид снаружи

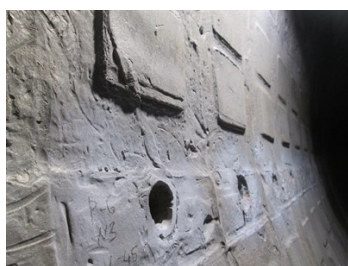
Шаровая мельница, вид изнутри

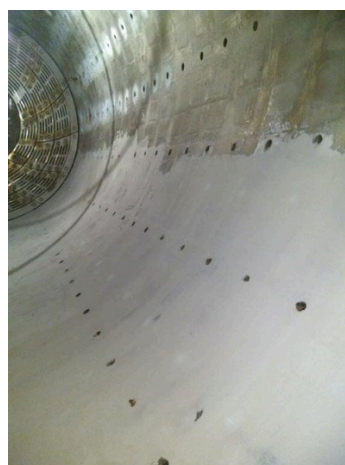
Отремонтированный корпус

Ремонт выполнен в соответствии с технологической картой SHM-7

Применение данного технологического решения позволяет обеспечить плотную посадку клиновой футеровки внутри корпуса мельницы, предотвращающую повреждение корпуса. Швы между соседними плитами клиновой футеровки также были заполнены материалом Belzona 4111 для предотвращения химического воздействия на корпус мельницы из-за попадания горячего щелочного раствора под клиновую футеровку. С 2015 по апрель 2018г. выполнен ремонт 5 шаровых мельниц.

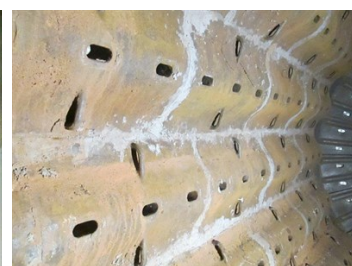
Затирка швов клиновой футеровки
