# Восстановление геометрии и защита центробежного насоса

ID: 7718

Заявление: CEP-Centrifugal Pumps

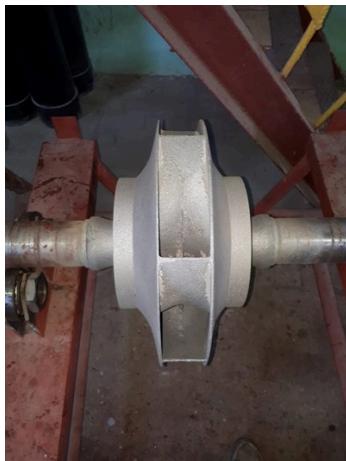
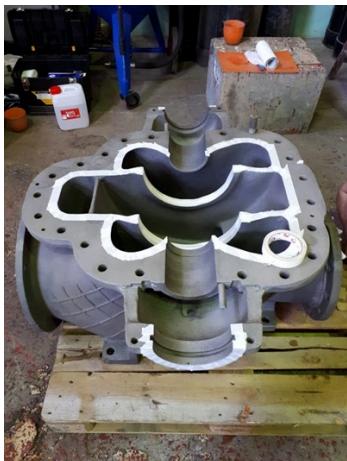
Проточная часть корпуса, крышка и рабочее колесо насоса 1Д1250-63 подвергались разрушительному воздействию химических сред, таких как: сода, тринатрийфосфат, оп-10, Трилон Б, щавелевая кислота, нитрит натрия.

- \* 1, 2 - Общий вид насоса 1Д1250-63 после абразивоструйной обработки ,
- \* 3 - Восстановление металла посадочных мест и проточной части с помощью Belzona 1111 ,
- \* 4 - Нанесение высокотемпературного защитного покрытия Belzona 1392 (в 2 слоя) ,

Насос был подвергнут абразивоструйной очистке в соответствии со стандартом Sa 2.5. Было произведено восстановление геометрических размеров рабочего колеса насоса, устранение язв и участков эрозийной выработки проточной части корпуса и крышки насоса; восстановление посадочных мест под подшипник (материалом Belzona 1111) и участок сальниковой набивки и уплотнения. Нанесено 2 слоя защитного покрытия Belzona 1392 на проточную часть насоса и рабочее колесо. Работы произведены в соответствии с инструкциями СЕР-1 (восстановление
