Ремонт вала выпаривателя на сахарном заводе

ID: 7785

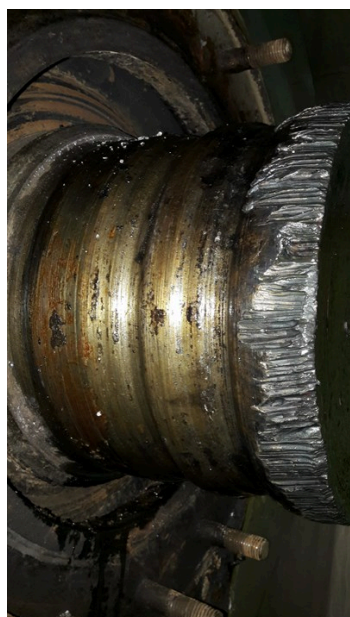
Износ посадочного места на валу местами до 30 мм на радиус.

- * 1. Повреждения на валу. ,
- * 2. Установка центрирующего диска оправки ,
- * 3. Установка оправки и закачивание материала Belzona 1111 ,
- * 4. Окончание ремонта. Внешний вид восстановленного вала. ,
