# Ремонт насоса Д-2000 на сахарном заводе

ID: 7803

Местоположение Мордовия пгт. Ромаданово

Дата подачи июль 2018 года

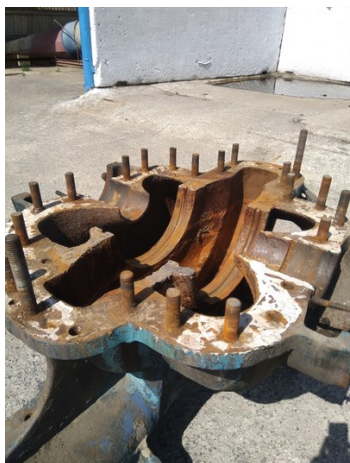
При осмотре данного насоса выявили три проблемы: износ корпуса и крышки насоса в местах установки уплотнительных колец, имелись размывы горизонтального разъема между напорной и всасывающей полостями, износ улиты и водораздела насоса.

\* 1. Внешний вид корпуса насоса перед началом ремонта. 2. Внешний вид крышки насоса перед началом ремонта. 3. Внешний вид крышки после окончания ремонта. Восстановлено посадочные места под уплотнительные кольца, восстановлено зеркало горизонтального разъема, нанесено защитное покрытие. 4. Вид насоса собранного после ремонта. ,

Продукты: \* При проведении работ использовались: Belzona 1311, Belzona 1321 для устранения размывов и износа улиты насоса, Belzona 1111 для восстановления посадочных мест под уплотнительные кольца и горизонтального разъема между корпусом и крышкой. ,
