Belzona снизила энергопотребление насоса на 10-15 кВт/ч

Заявление: CEP-Centrifugal Pumps

Насос на медьэлектролитном производстве

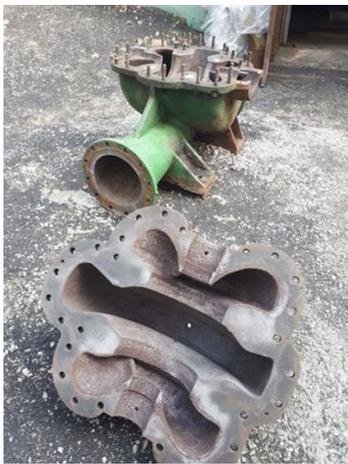
* 1. Общий вид насоса 2. Повреждение рабочего колеса 3. Ремонт и защита Belzona 4. Результат ,

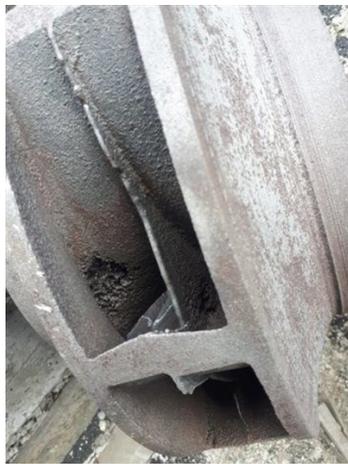
Из-за большого количества рабочих часов, центробежный насос 300Д90 подвергся серьезному износу, особенно сильно пострадало рабочее колесо. Практически на каждой лопасти колеса были сквозные дефекты.

Применение было проведено в соответствии с Belzona Ноу-Хау Системной листовкой CEP-3. Эти дефекты были устранены с помощью металлополимера Belzona 1111 (Super Metal). Также с помощью металлополимеров были устранены крупные раковины на корпусе и крышке насоса. После восстановления металла, проточная часть и рабочее колесо насоса были покрыты промышленным защитным покрытием Belzona 1391T. Благодаря длительному периоду времени для нанесения последующего слоя и возможности ускоренного процесса отверждения, Belzona 1391T
