Ремонт пластин ваккумного насоса за 1 час

ID: 7830

Заявление: CEP-Centrifugal Pumps

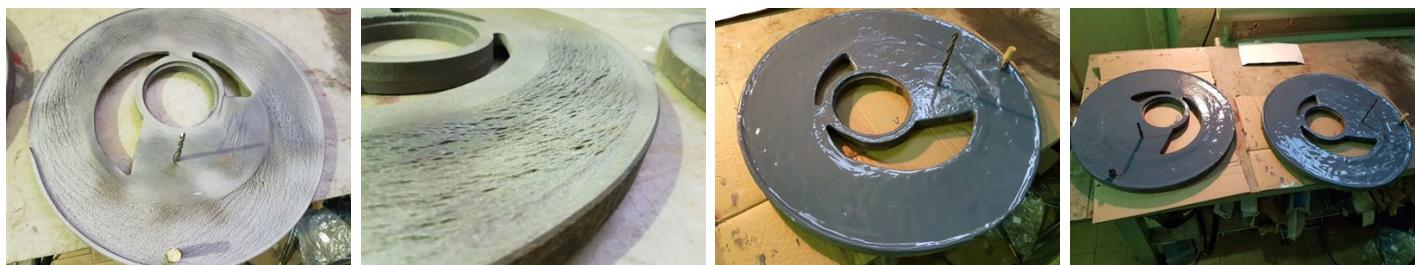
Описание фотографий

Вакуумный насос BBH 2-50 перестал поддерживать состояние вакуума из-за дефектов на пластинах насоса.

* 1. Износ насоса 2. Износ в фокусе 3. Ремонт Belzona 4. Ремонт Belzona общий вид ,

Благодаря металлополимеру Belzona 1311, была восстановлена геометрия пластин, а в последствии, нанесено защитное покрытие Belzona 1321, которое защищает Ваше оборудование от коррозии и эрозии на длительный срок.

Работы были выполнены в течение часа, запустить пластины в работу возможно уже на следующий день. Благодаря технологиям Belzona Вы сократите период простоя оборудования и на долгое время защитите от износа.
