Ремонт шнека и полувтулки на целлюлозно-бумажном предприятии

Промышленность: *Pulp & Paper*

Заявление: *SHM-Solids Handling Machinery*

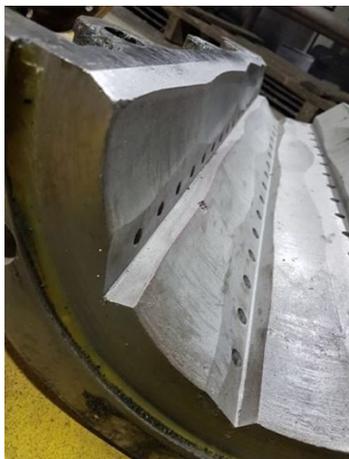
Шнек под давлением толкает щепу в водном растворе, благодаря чему на полувтулках происходит истирание металла. Было принято решение защитить рабочие поверхности контактируемых деталей промышленным пастообразным покрытием для защиты от абразивного износа.

* 1. Износ полувтулки 2. Износ шнека 3. Ремонт и защита полувтулки 4. Ремонт и защита шнека ,

Применение происходило в соответствии с листовками о применении материалов - Belzona Know-How System Leaflet SHM-14.

Работы выполнены в течение 3 часов. Затрачено 6 кг. Belzona 1812.
