Ремонт шнека и полувтулки на целлюлозно-бумажном предприятии

ID: 7831

Заявление: *SHM-Solids Handling Machinery*

Шнек целлюлозно-бумажной компании.

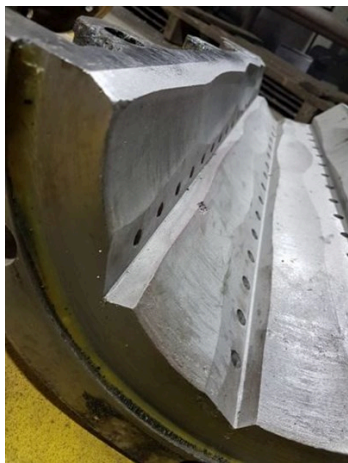
Шнек под давлением толкает щепу в водном растворе, благодаря чему на полувтулках происходит истирание металла. Было принято решение защитить рабочие поверхности контактируемых деталей промышленным пастообразным покрытием для защиты от абразивного износа.

* 1. Износ полувтулки 2. Износ шнека 3. Ремонт и защита полувтулки 4. Ремонт и защита шнека ,
