# РЕМОНТ КОРПУСА КОРОБКИ ПЕРЕДАЧ АВТОМАБИЛЯ FORD FOCUS

ID: 7832

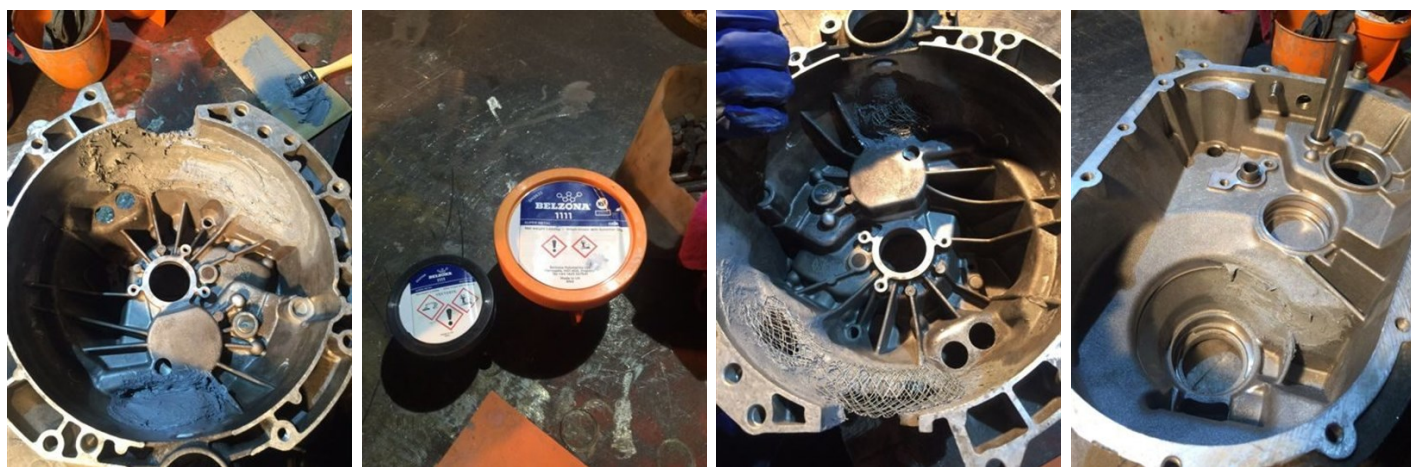
Сквозные отверстия в корпусе АКПП автомобиля. Применение сварки не представлялось возможным, т.к. данный сплав металлов крайне проблематичен к свариванию, также некоторые куски корпуса потеряны бесследно.

\* 1 - Поврежденный корпус 2 - Belzona 1111 3 - Восстановление корпуса АКПП 4 - Отремонтированный корпус ,

Работы были выполнены в соответствии с инструкциями и технологиями Belzona. Для подготовки поверхности использовался Monty MBX. Обезжиривание Belzona 9111. Ремонтный состав - Belzona 1111.

Работы были выполнены в соответствии с инструкциями и технологиями Belzona ENC-01, CEP-01

Стоимость нового корпуса 45-50т.р. Применение Belzona позволило снизить расходы на ремонт и сэкономить время. Работы были выполнены в течении 4 часов.
