# Восстановления гранитных валов на Пермском ЦБК

Местоположение Пермский ЦБК, Россия

Дата подачи Сентябрь, 2017

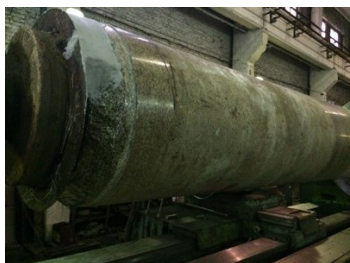
Со временем эксплуатации гранитного вала (диаметр 450 мм) появились продольные трещины и сколы до центрального стержня вала. Было принято решение отколовшуюся часть устранить полностью и восстановить геометрическую форму при помощи технологий и материалов Belzona;

\* 1 - Поврежденный вал 2 - Нанесение Belzona 4111 3,4 - Завершенный ремонт ,

Сколотую часть гранитного вала вырезали. Затем основную толщину (95%) в целях экономической обоснованности восстановили материалом Belzona 4111. Далее восстановленный участок был выведен (отфрезерован) в нижний уровень, под нанесение высокотвердого покрытия Belzona 1321. После нанесения насечки вал был восстановлен до проктных размеров материалом Belzona 1321.
