Ремонт направляющих станины станка ДИП-500

ID: 7834

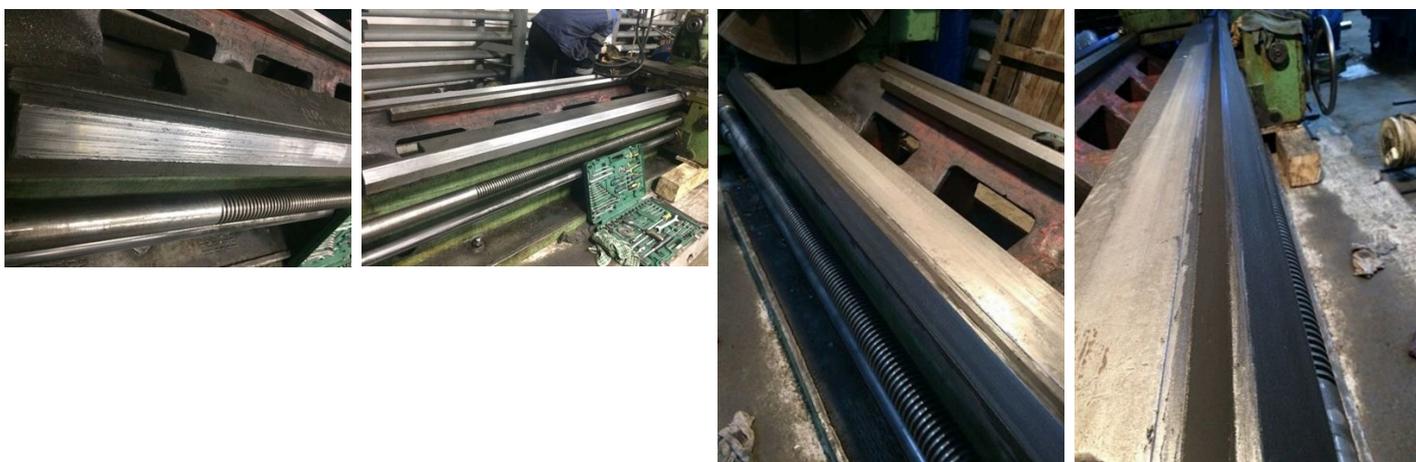
Описание фотографий

За время службы токарного станка на направляющих станины образовались задиры. Количество задиров и степень повреждения, привели к отбраковке продукции и не позволили дальнейшее выполнение работ с требуемым качеством.

* 1 - Поврежденная направляющая 2,3 - Подготовка восстанавливаемой поверхности 4 - Восстановленная поверхность с применением антифрикционного материала Belzona 1131 ,

Произведена подготовка восстанавливаемой поверхности по стандарту ISO 8501-01 St2 (зачистной машинкой Monty MBX). Затем был нанесен антифрикционный материал Belzona 1131. Через сутки, после процесса отверждения, рабочая поверхность была обработана и отшлифована, пропитана машинным маслом. После чего станок ДИП-500 был запущен в эксплуатацию.

После ввода в эксплуатацию после ремонта, за 8 месяцев работы на восстановленной поверхности дефектов не обнаружено. Станок исправно работает по настоящее время. Восстановление детали материалами Belzona оказалось экономичнее и быстрее по сравнению с традиционными методами ремонта.
