# Ремонт внутренней поверхности корпуса вакуумного насоса

ID: 8025

Ремонт внутренней поверхности корпуса вакуумного насоса

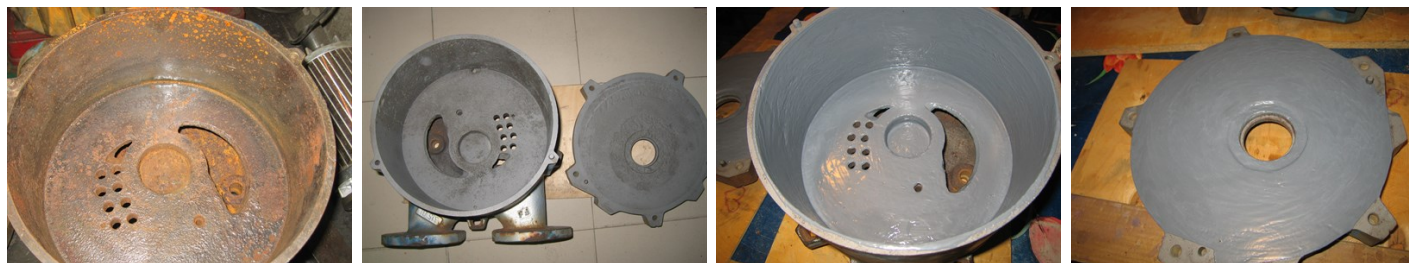
Из-за кавитации и эрозии, внутренняя поверхность корпуса и крышка вакуумного насоса были повреждены и требовался ремонт.

\* 1. Корпус вакуумного насоса до ремонта 2. Корпус и крышка насоса после восстановления геометрии 3. Вид корпуса насоса после окончания ремонта 4. Вид крышки насоса после окончания ремонта ,

Ремонт был проведен в соответствии с методиками Belzona Polymeric LTD (СЕР-4). Внутренняя поверхность насоса была зачищена и обезжирена материалом Belzona 9111. С помощью материала Belzona 1311 была восстановлена геометрия, после чего был нанесен защитный материал Belzona 1321.
