Защита рабочего колеса смесительного насоса

ID: 8028

Нанесение защитного антикавитационного и антиабразивного покрытия на рабочее колесо смесительного насоса CM200-150-400

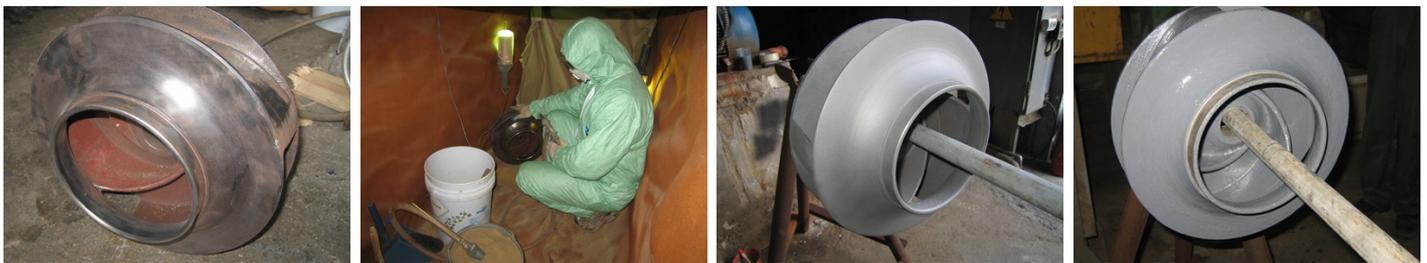
Описание фотографий

Из-за кавитации и воздействия высокоабразивной среды рабочие колесо смесительного насоса по перекачиванию бумажной пульпы приходилось менять каждые три месяца.

* 1. Новое рабочее колесо смесительного насоса 2. Пескоструйная подготовка рабочего колеса насоса 3. Вид рабочего колеса после пескоструйной обработки 4. Рабочее колесо насоса после нанесения защитного материала ,

Ремонт был проведен в соответствии с Системными Листовками Belzona SEP-3 и SEP-10. Новое рабочее колесо было подготовлено к нанесению защитного материала (зачищено пескоструйной обработкой и обезжирено материалом Belzona 9111). После чего был нанесен защитный материал Belzona 1321.

Ввиду срочности ремонта, камера для пескоструйных работ была организована, сконструирована и собрана из подручных материалов, непосредственно на ремонтном участке. Материал Belzona 1321 обеспечил защиту рабочего колеса насоса от воздействия кавитации и абразивной среды, увеличив срок службы детали с 3-х месяцев до 1,5 лет.
