# Ремонт рёбер крышек маслоохладителя

Местоположение Гидроэлектростанция,

Восстановление геометрии ребер крышек маслоохладителя

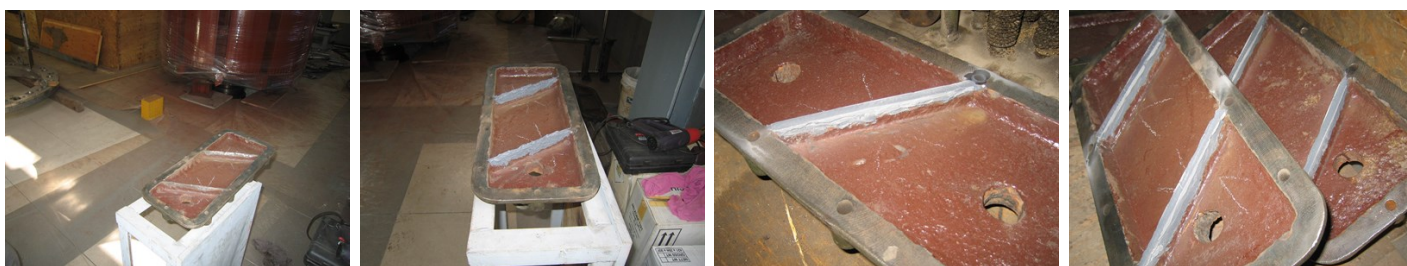
В процессе эксплуатации маслоохладителя из-за коррозии были частично разрушены примыкающие кромки перегородок торцевых крышек. При выборе метода ремонта основополагающим фактором для Заказчика являлось время проведения ремонта

\* 1. Вид ремонтных участков после механической зачистки 2. Вид ремонтных участков после нанесения ремонтного материала 3, 4. Оконченный ремонт ,

Ремонт был проведен в соответствии с методиками Belzona Polymeric LTD (HEX-2). Перегородки торцевых крышек были вручную зачищены и обезжирены материалом Belzona 9111. После чего материалом Belzona 1311 была восстановлена геометрия перегородок до необходимых размеров

Свойства материала Belzona 1311 позволили восстановить геометрию перегородок крышек и увеличить срок службы маслоохладителя. Ремонт занял один день
