Срочный ремонт посадочного места под подшипник на валу методом формовки

Местоположение: АО "Гатчинский
клиента: комбикормовый завод", г.
Гатчина, Россия

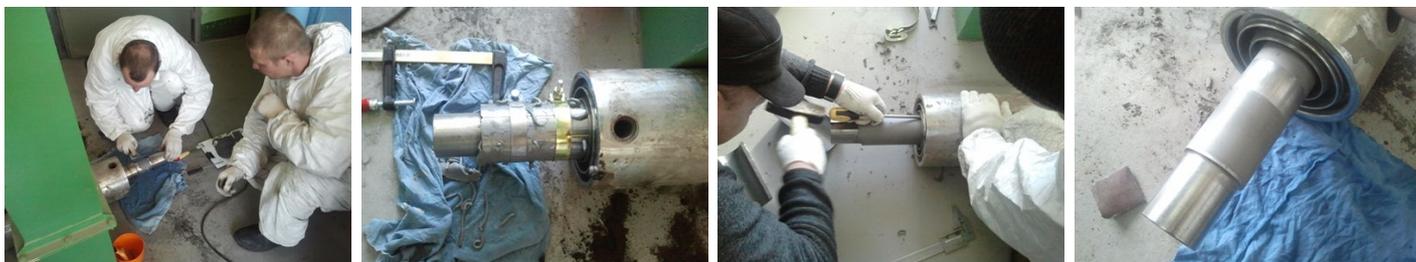
Описание фотографий

В связи с выходом из строя подшипника произошел износ его посадочного места на валу. Размеры и форма вала не позволяли полностью демонтировать и транспортировать его в ремонтный цех, это привело бы к очень длительному простоя комбината.

- * 1. Нанесение материала Belzona ,
- * 2. Установка формообразующей детали ,
- * 3. Доработка посадочного места ,
- * 4. Отремонтированное посадочное место. ,

Восстановление посадочного места под подшипник на валу с применением формообразующей детали без полного демонтажа оборудования.

Работы были выполнены за 8 часов, что свело к минимуму сроки простоя оборудования и значительно продлило время его эксплуатации.
