Abdichten eines Transformators mit Belzona

ID: 8092

Transformator Anschlüsse

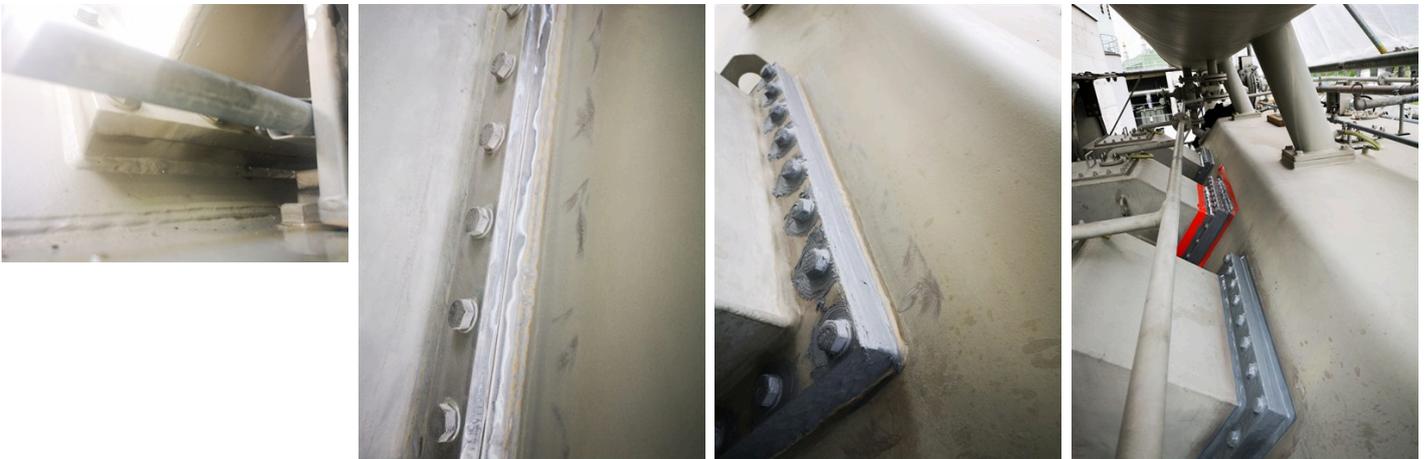
Diverse Stellen aus denen durch eine defekte Dichtung Öl ausgetreten ist.

- * Bild 1, Begutachtung der austretenden Stellen ,
- * Bild 2, Oberflächliche maschinell Anschleifen und Reinigen, und mit 1212 abdichten ,
- * Bild 3, Verbindung und Schraubenköpfe mit 1161 abdichten ,
- * Bild 4, Schrauben und Verbindung mit 5831 Abdichtung ,

Die Oberfläche wurde geschliffen und mechanisch gereinigt, die Austrittsbereiche wurden mit Belzona 1212 versiegelt. Zusätzlich wurde die gesamte Verbindung mit Belzona 1161 versiegelt und mit Belzona 5831 überzogen. Der Antrag wurde gemäß Belzona System Leaflet GSS-08 ausgefüllt
