# Belzona répare une déchirure sur une bande transporteuse

ID: 8244

Localisation du client: Un grand dépôt de distribution de colis -  
Hinckley, Angleterre

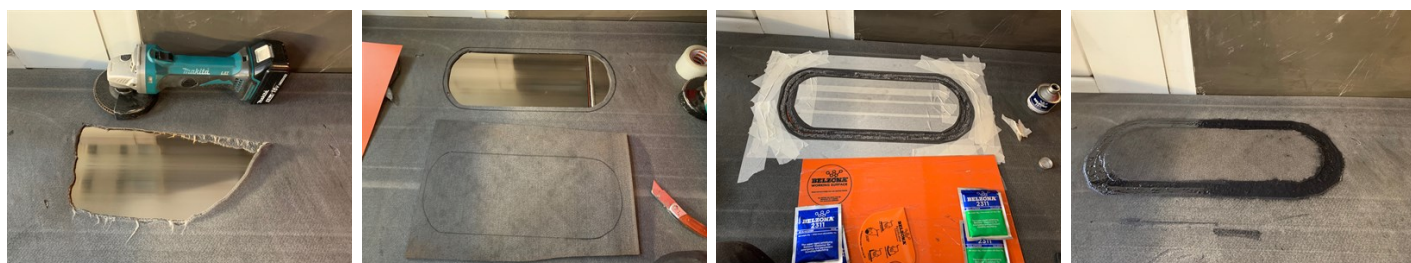
## Descriptions des photographies

Le grand centre de distribution fait fonctionner autour 300 bandes pour transporter du stock en utilisant principalement des bacs de manutention en plastique. Les boîtes peuvent peser jusqu'à 200 kilos et tomber à travers des chutes qui frappent les bandes transporteuses. Les courroies subissent de graves dommages et, à l'heure actuelle, le client n'a aucun moyen de réparer ces courroies. Ceci force le client à échanger chaque courroie à un coût d'environ 3395 euros par courroie.

\* 1. Situation du r&eacute;paration (Outil &eacute;lectrique dans la photo pour montrer l'&eacute;chelle) 2. Patch de la bande de r&eacute;serve d&eacute;coup&eacute;e 3. Zone masqu&eacute;e et r&eacute;paration en cours d&rsquo;ach&eacute;vement en utilisant Belzona 2311. 4. R&eacute;paration compl&eacute;t&eacute;e en environ 40 minutes. ,

L'application a été complétée en conformité avec une version modifiée de la procédure Belzona System Leaflet SHM-1. À la suite des essais d'application réussis, la solution Belzona choisi intégrait le découpage de la zone endommagée. Un patch a été créé en utilisant une section de réserve d'une bande transporteuse. La nouvelle pièce de la bande a été ensuite collée en utilisant Belzona 2311 (SR Elastomer).
