# BELZONA 5871 PROTEGE TUBULAÇÃO DE NCG EM PAPELEIRA

ID: 8286

Indústria: *Papel de celulose*  
Inscrição: *Válvulas, Tubos e Conexões*  
Substrato: *Aço Carbono*  
Produtos: *\* Belzona 1511 (Super HT-Metal) ,*  
*\* Belzona 5871 ,*

Localização do cliente: *Alabama, Estados Unidos*  
Data de aplicação: *Abril, 2020*

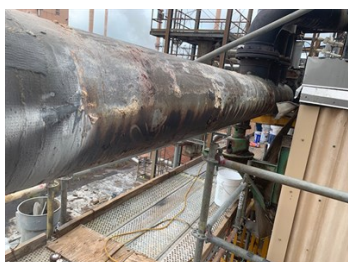
*Após inspeção e remoção do isolamento existente, foi identificado perda de espessura do metal e alguns pontos de vazamentos nos cordões de solda.*

- \* Tubulação de gases não condensáveis (NCG) de 16 polegadas de diâmetro, 31 metros de comprimento, operando à 98°C estava perdendo espessura devido à corrosão sob o antigo isolamento.
- \* Preparação da superfície com MBX e escovas de aço.
- \* Redução de temperatura da linha e aplicação de Belzona 5871.
- \* Linha isolada com Belzona 5871.

Medição de espessura do metal foi feita antes de qualquer intervenção. Belzona 1511 foi usado para recuperar a geometria da tubulação antes da aplicação de Belzona 5871. Devido às exigências e dificuldades para preparar a superfície, o substrato foi preparado com MBX e escovas de aço.
