# Protection d'un escalier avec Belzona

ID: 8302

Application: Zones problématiques au sol

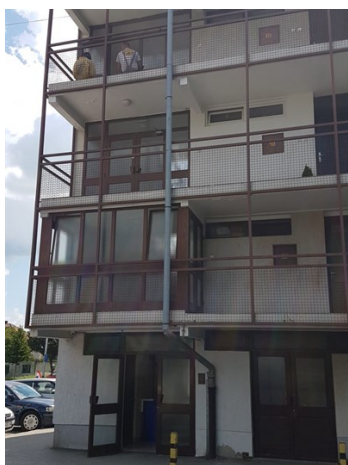
Le lieu d'application était un immeuble de quatre étages avec 32 appartements et l'escalier n'était pas chauffé car il était situé à l'extrémité du bâtiment. Le sol dans les escaliers devenait dangereux en hiver du à la gèle sur le carrelage, ce qui créa donc un risque de glissement pour les résidents du bâtiment.

- \* 1. L'immeuble où l'application avait lieu ,
- \* 2. Solution de ruban adhésif économique prècise et dente ,
- \* 3. Belzona 5321 en cours d'application ,
- \* 4. Application terminée ,

Le client avait précédemment installé plusieurs types de bandes adhésives. Ce système peu coûteux n'a malheureusement pas duré très longtemps et n'était donc pas apte pour sa fonction. Comme il s'agissait d'une application intérieure et le distributeur savait que le prix était un problème, une couche de Belzona 5321 avec Belzona 9221 (Sure-foot Aggregate) incorporé a été recommandée. Deux boîtes de Belzona 5321 (gris foncé, 4 litres chacun) et 5 boîtes de Belzona 9221 (2 kg chacun) ont été utilisées.

Cette application a été réalisée conformément au Belzona Know - How system Leaflet FPA - 8. Il y avait 99 escaliers (120 cm x 35 cm chacun) et un couloir à chaque étage.

Des zones antidérapantes (105 cm x 10 cm) ont été appliquées sur chaque marche ainsi que dans les couloirs. L'application a été réalisée en deux phases pour permettre aux résidents d'utiliser l'escalier lors de l'application.
