# Réparation d'un tourillon de broyeur à boulets avec Belzona

Réparation de la section de tourillon d'un broyeur

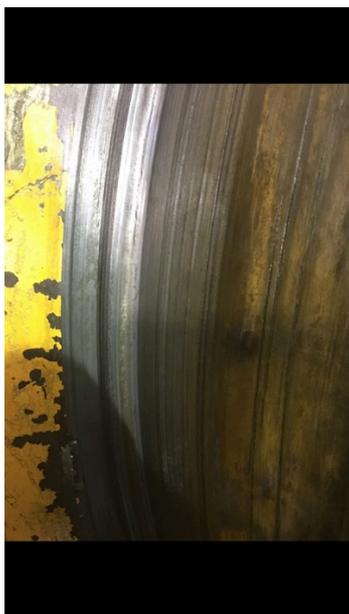
Le problème était l'usure causée progressivement par le broyeur rotatif meulant contre la section de tourillon. Un autre problème était l'abrasion des minéraux broyés dans le cadre du processus d'extraction.

- \* 1. Section de tourillon endommagée ;
- \* 2. Préparation de la surface ; l'aide d'un MBX ,
- \* 3. Application du Belzona 1121 ,
- \* 4. Application finale ,
