# BELZONA REPARA EJE DE RODILLO DE TREN LAMINADOR

ID: 8415

Industria: *Procesamiento de acero y metal*

Solicitud: *Transmisión de potencia mecánica*

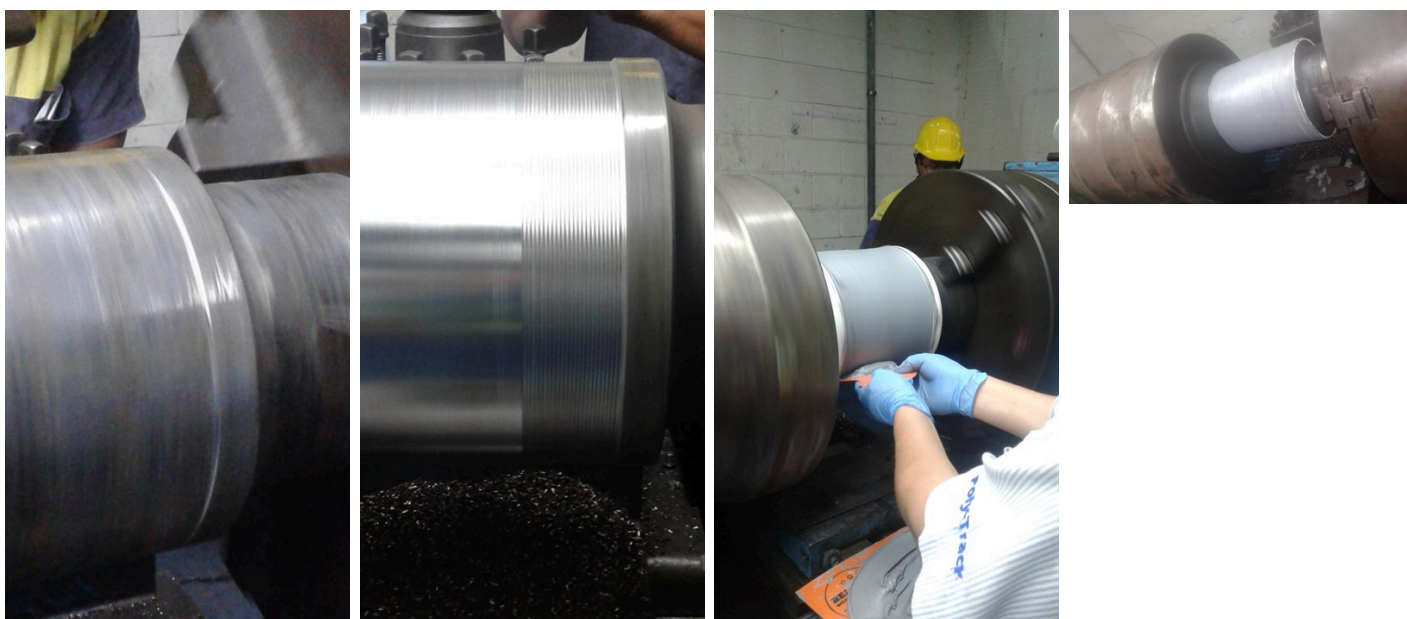
*Desgaste severo en un eje de rodillo del tren laminador debido a fallo del rodamiento del cojinete ocasiona paros frecuentes en el proceso.*

- \* 1.- Daños por desgaste en eje del rodillo laminador. ,
- \* 2.- Superficie torneada, rosca ordinaria. ,
- \* 3.- Productos Belzona aplicados. ,
- \* 4.- Eje de rodillo laminador reparado. ,

Se eliminaron residuos de grasa por medio de Cleaner Degreaser; luego se preparó la superficie mecanizado eje en torno para

obtener un perfil con rosca ordinaria; luego se reconstruye áreas desgastadas por fallo de rodamiento de cojinetes con Belzona 1111, de acuerdo a los folletos de Sistema Belzona Know-How. MPT 1.

Se recuperó diámetro nominal con Belzona 1111, el cual les dio los resultados que requerían porque de no haberlo realizado con Belzona tenían que adquirir un eje nuevo, lo cual ocasiona demoras en la producción.
