# BELZONA REPARA / REVISTE TOPES DE FRENO

ID: 8422

Industria: *Industria general*  
Solicitud: *Motores y Carcasas*  
Sustrato: *Aluminio*  
Productos: *\* Belzona 2311 (SR Elastomérico),*  
*\* Belzona 2911 Acondicionador ,*  
*\* Belzona 9111 (Cleaner Degreaser) ,*

Ubicación del cliente: *SELMA / Guatemala*  
Fecha de aplicacion: *Febrero 2018*

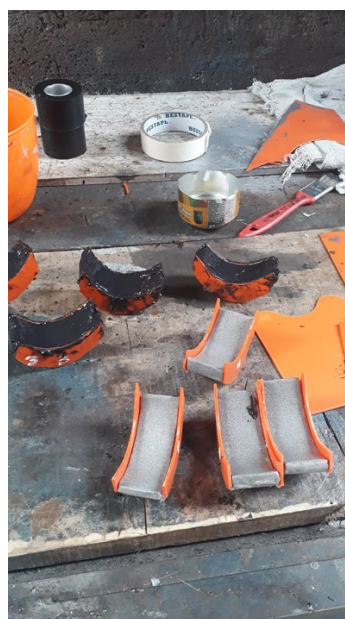
*Topes de freno están fabricados de aluminio los cuales se reparan con Belzona elastomérico para alargar la vida útil de los mismos.*

- \* 1. Tope de freno de Aluminio, sin revestimiento. ,
- \* 2. Superficie sandblasteada. ,
- \* 3. Productos Belzona aplicados. ,
- \* 4. Topes de freno terminados. ,

Para preparar superficie inicialmente se eliminan residuos de aceite por medio de desengrasante; luego se aplicó sandblast

(abrasivo angular Black Beauty), según norma SSPC SP10, para obtener un perfil de 75 micrones, metal casi blanco, comprobando por medio de Testex Tape, Elcometer 122; se ajustó molde para obtener espesor requerido. Se aplicó Belzona 2311 (SR Elastomer).

La labor se realizó en dos días protegiendo los topes con Productos Belzona elastomérico.
