# BELZONA REPARA / PROTEGE PREMIXER

ID: 8426

**Industria:** Edificios y Estructuras  
**Solicitud:** Áreas problemáticas del piso  
**Sustrato:** Acero  
**Productos:** \* Belzona 1111 (Super Metal) ,  
\* Belzona 4311 (Magma CR1) ,  
\* Belzona 9111 (Cleaner Degreaser) ,

**Ubicación del cliente:** Colgate Palmolive / Guatemala  
**Fecha de aplicación:** Marzo 2018

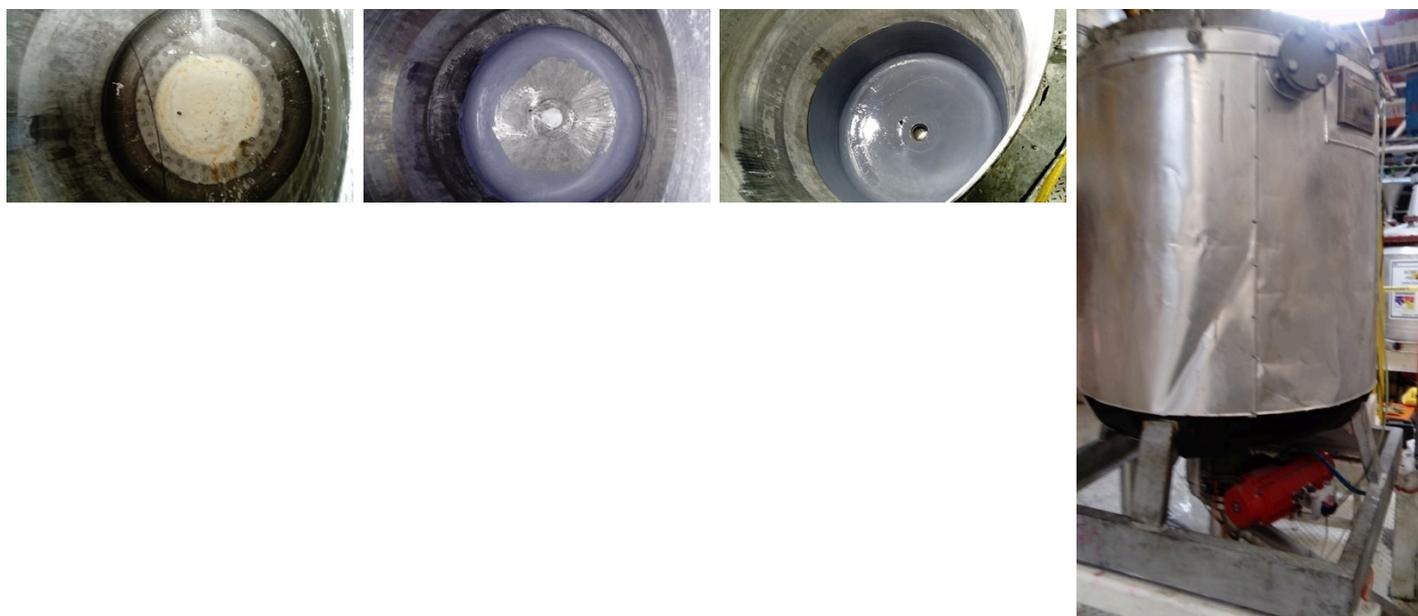
Desgaste severo por corrosión en el piso interno y externo del pre mixer dando como consecuencia que el cuerpo de acero se corroe causando fugas.

- \* 1. Daños por corrosión en cuerpo del pre mixer. ,
- \* 2. Trabajos en proceso. ,
- \* 3. Aplicación de productos Belzona terminado. ,
- \* 4. Premixer reparado. ,

Premixer de Ácido Sulfónico al 50%, Ácido Sulfúrico 0.7%, Hidróxido de Sodio 11%, presenta fugas por corrosión.

La preparación de superficie se realizó mecánicamente, En primer lugar, se eliminó residuos de oxidación con cepillos de alambre;

se lava con agua , luego se desengrasa con Belzona 9111 y finalmente, se prepara superficie con pulidora a baja velocidad dejando un perfil de anclaje rugoso.

La aplicación se realizó satisfactoriamente reparando pre-mixer. Cliente tenía el antecedente que uno de ellos se reparó en el año 2017 y con la experiencia previamente satisfactoria, solicita reparación de otra unidad. Se protege el segundo pre-mixer con Belzona oficializando como procedimiento de mantenimiento de la planta, de lo contrario ocasionará demoras por tiempo de entrega de uno nuevo.
