# Belzona renforce et protège un turbine

ID: 8430

Industrie: Énergie  
 Application: Pompes centrifuges  
 Substrat: Acier  
 Des produits: \* Belzona 1311 (Ceramic R-Metal) ,

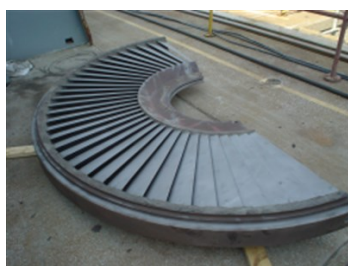
- \* Vue d'ensemble de la centrale électrique ,
- \* Diaphragmes fixes retirés pour inspection ,
- \* Les lames ont montré des signes d'usure et ont donc été reconstruites ,
- \* Application effectuée pour les quatre moitiés de diaphragme montrant l'une des quatre réparations terminées ,

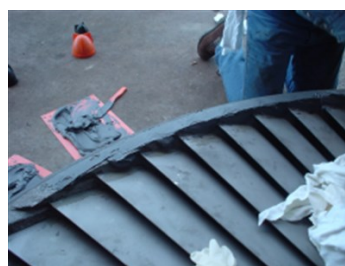
La turbine GE a été partiellement démontée pour suite a une inspection. Les aubes de la 7ème étape remplacées dans la section turbine haute pression (HP). Les diaphragmes stationnaires des deux dernières étapes de la section de turbine basse pression (BP) ont été retirés pour l'inspection et il a été déterminé qu'ils avaient été reconstruits en utilisant du Belzona 1311 il y a plus de deux périodes d'arrêts/maintenance - il y a plus de 16 ans! Le client voulait assurer de nombreuses années de service supplémentaires.
